德元盛餐饮服务中心“1•12”机械伤害一般事故调查报告

来源：平房区应急局　　时间：2022-03-22

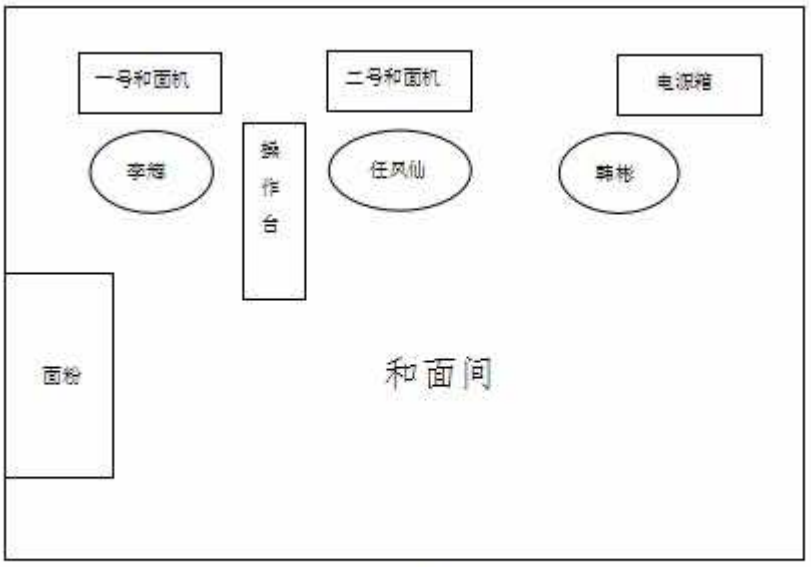
现场布局图

HM-50型不锈钢卧式和面机，生产厂家：诸城市凯晟食品机械有限公司；和面机由机架、和面轴、面斗、自动翻斗机构、电气控制部分组成。和面机有5个操作按钮，分别是急停、面

斗翻转、和面轴正反转、和面轴启动和和面轴停止按钮。和面轴由电机驱动，和面轴上分布有多个方形不锈钢面滚。

HM-50 型不锈钢卧式和面机
