永丰县中乡乡凤凰坑硅石矿“12·7”冒顶事故调查报告

永丰中村江西佰丰实业有限公司永丰县中村乡凤凰坑硅石矿“12·7”一般冒顶片帮事故调查报告

永丰县政府事故调查组

2024 年 1 月25日

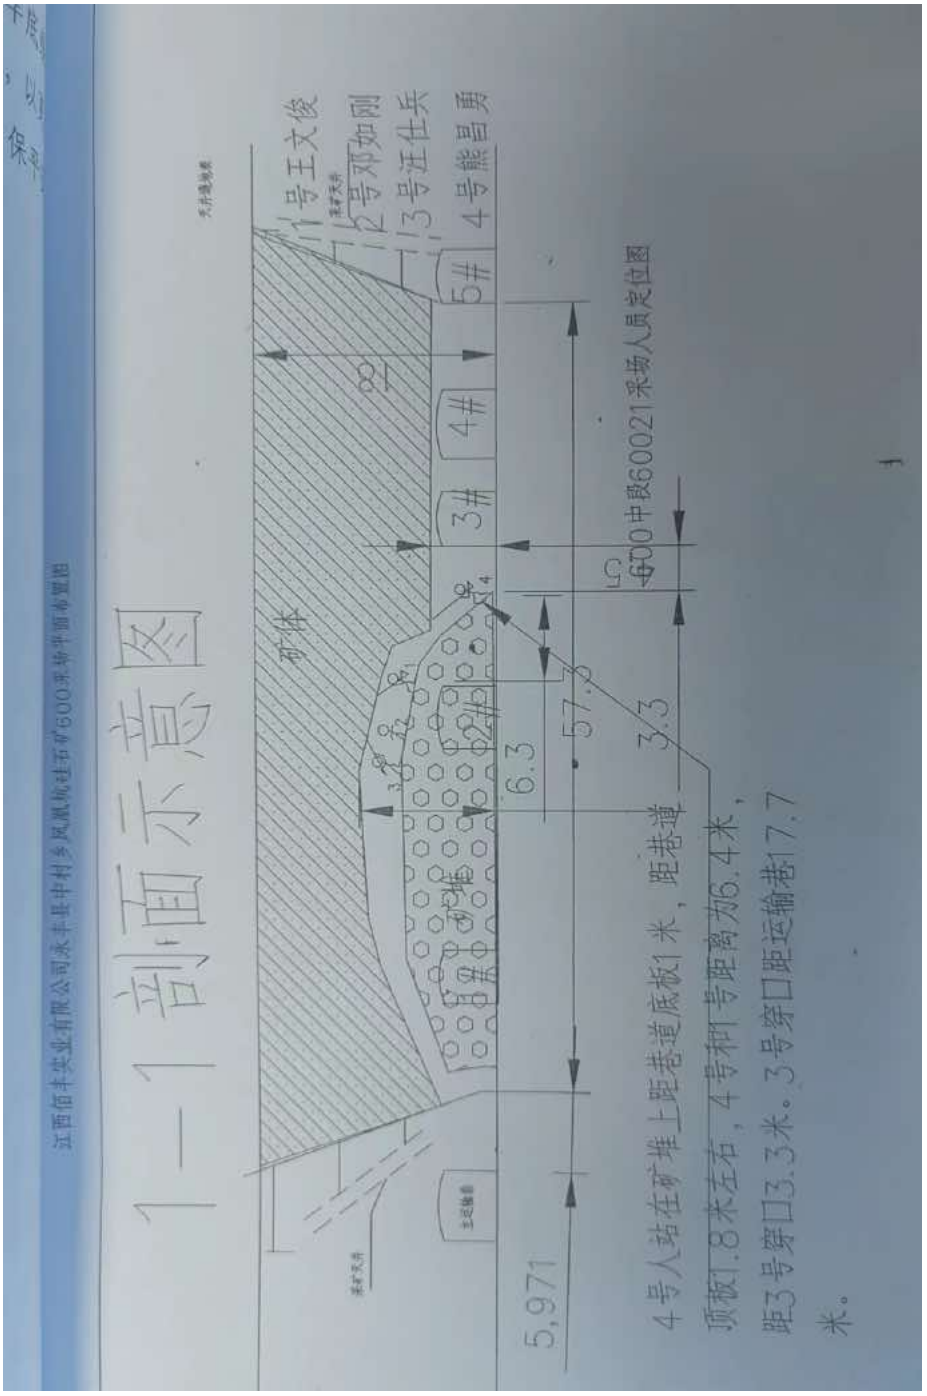
60021采场人员站位图

60021采场于2023年11月20日启动回采，刚完成采场拉底扩帮不久，位于+600m运输巷南北分界处南翼第一个采场，目前放矿至2号-3号装矿穿之间。12月7日当日，熊昌勇站在60021采场，3号装矿穿（距离+600中段运输巷约17.7米，距离巷道底板约1米，距巷道顶板约1.8米，距3号穿口3.3米）的位置，王文俊，邓如刚，汪世兵在60021采场南翼2号装矿穿依次站位 距离熊昌勇约6.4米。

60021 采 场 3 号 穿 口 事 发 地 点

经调查，凤凰坑硅石矿+600M中段顶板岩层裂隙比较发育，结构欠稳定，爆破作业后容易引起顶板石块松动，本次事故的直接原因是现场作业人员违反60021采场单体设计和施工组织方案，未按照施工方案要求从南到北方向依次推进排险作业，熊昌勇在60021采场2号装矿穿未完成排险作业的情况下直接到3号装矿穿附近进行排险作业，导致本起事故发生。

（一）凤凰坑硅石矿要立即停产整顿，深刻分析事故原因，全矿区开展隐患排查，对矿体风化严重、结构不稳定区域要制定专项整改方案，并报应急管理部门备案同意。
