泸州隆黄铁路胡市大桥段“11·1”一般高处坠落事故调查报告

隆黄铁路胡市大桥段“11·1”一般高处坠落事故调查组

2023 年 12 月

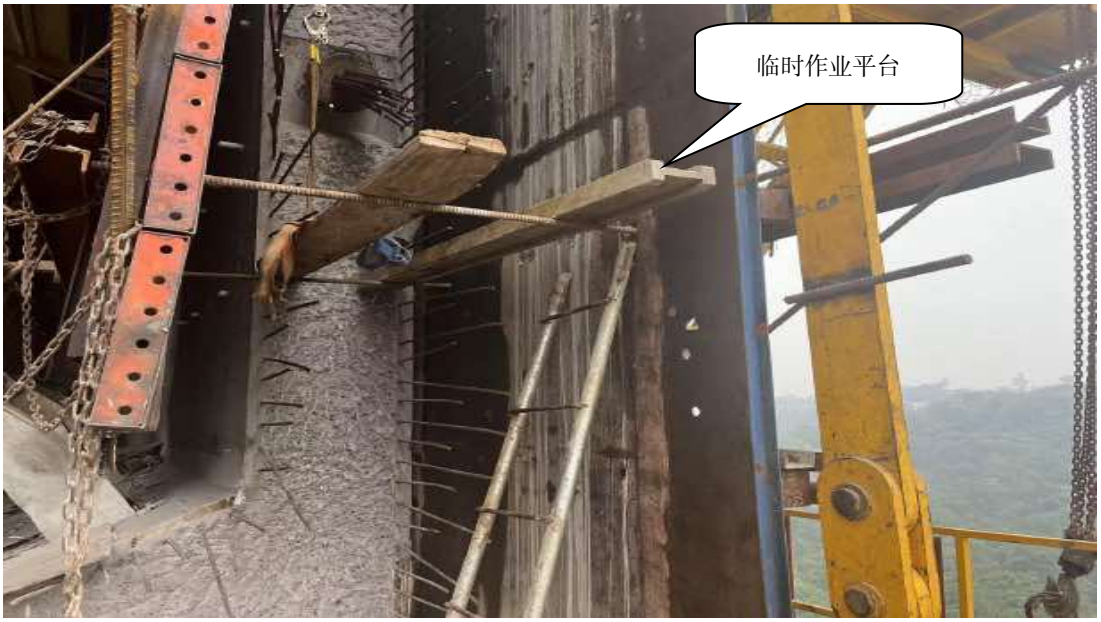
图 1 10#墩南侧作业面

事故地点位于隆黄铁路项目胡市特大桥 10#墩南侧，10#墩已完成 23#块浇筑。胡市沱江特大桥 10#墩 23#块底面与沱江河面距离约 55m，桥面有一台型号为 JM10T 的卷扬机（铭牌显示额定速度为 9m/min）和一个千斤顶。10#墩南侧挂篮上安装有防坠器、悬臂吊，挂篮转梯位于东侧，转梯底部平台比桥面底板平台矮 0.5m，转梯底部平台和桥面底板平台南侧设置有高 1.2m 的护栏。

钢绞线分上下两组已穿过桥梁腹板，腹板两侧的钢模板相距 1.35m，下面组钢绞线距离桥面底板平台 2.95m，已安装有一个锚具和一个限位板。钢绞线正下方的螺纹钢上搭建有一个由两块木板水平放置的临时作业平台，木板长 2.3m 米、宽 0.22m，两块木板间相距 0.5m，离桥面底板平台高 2.15m，木板南侧边缘与桥面底板平台南侧的护栏相距 1.3m。临时作业平台上有一根安全带，安全带挂于防坠器钢索上，下方有一个钢直梯。

事故直接原因是：临时作业平台坠落半径超过了底板平台的防护范围[6]；王某在临时作业平台上解开安全带后失稳坠落沱江。

一是宏明志强公司应加强安全风险分析，及时发现和管控现场危害因素；采取安全防护措施，保证作业现场安全生产条件；监督、教育从业人员按照使用规则佩戴、使用劳动防护用品；加强对员工的安全生产教育和培训，提高从业人员安全意识，督促
