# 泸县四川某运业有限公司“4·23”一般车辆伤害事故调查报告

泸县人民政府事故调查组

2026 年 7 月

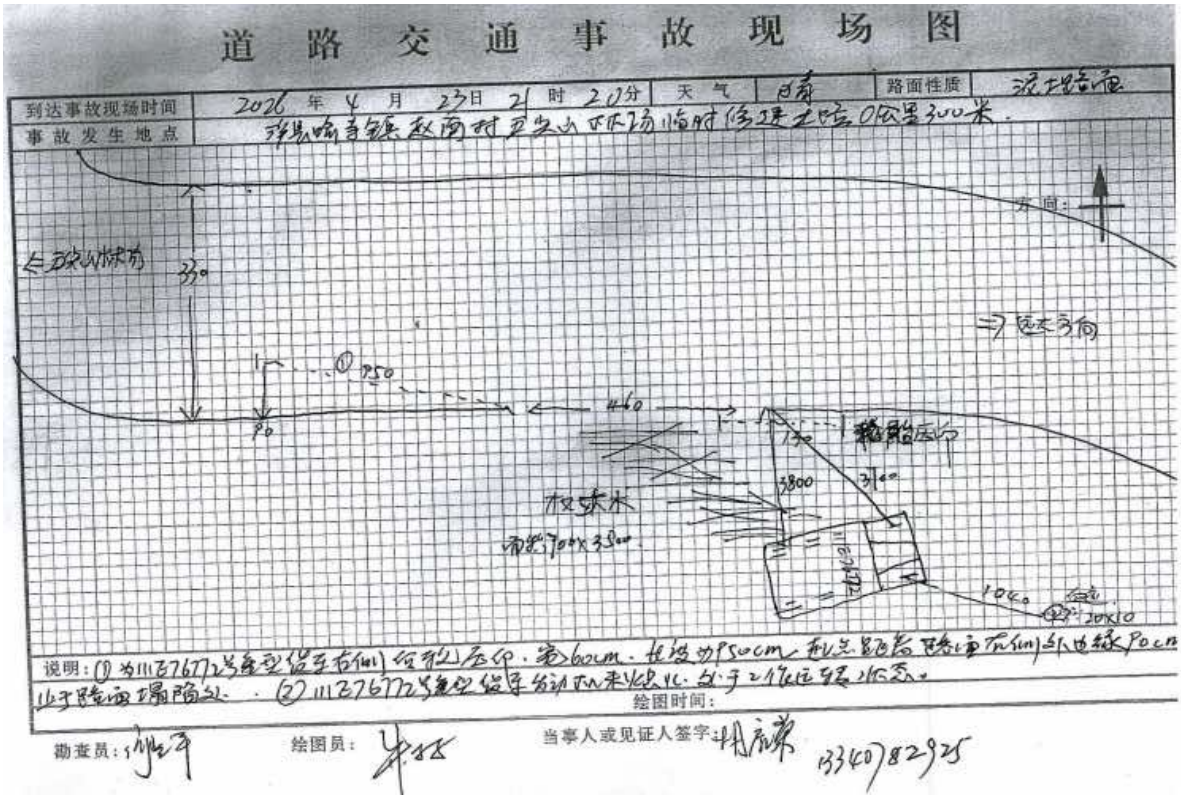
图 1：泸县公安局喻寺派出所现场勘验图

20时10分许，胡某平驾驶装载树木的事故货车沿运输便道行驶过程中（距离泥石路防火隔离带交叉路口200m处），车辆右前轮驶入道路外侧松软路面，外侧路面发生塌陷，车辆侧翻滚至斜坡底部。

事故发生点位于喻寺镇某村某组知青点（小地名）。运输便道长约700m,宽约3.3m，松软砂石泥土路面，路表干燥，无照明和

监控设备，事故段纵坡度5.61°。事故段运输便道内侧山壁脚处有三根从事故车辆掉落的树木，路面上有两段较为清晰的车轮压印，一段长9.5m，一段长1.3m，便道外侧边缘有一段长4.6m的塌陷路面，无明显的刹车痕迹；树木不规则散落在便道右侧斜坡面上，面积约为245m$^2$；事故货车位于便道右侧坡底部，车轮着地，车头向南，车尾向北，车辆左前轮距塌陷路面37m，车辆左后轮距塌陷路面38m，发动机未熄火处于工作运转状态，灯光开启，车辆挡风玻璃破碎脱落，驾驶室主副驾驶门关锁变形、玻璃碎落；胡某平躺于坡下方防火隔离带（泥石路）边上，距车辆右前轮10.4m处，面向车身，呈侧卧状，嘴、鼻出血，地面有一滩0.2m×0.1m不规则血迹。详见图1、图2、图3、图4。
