虎门镇“11•12”一般起重伤害事故调查报告

2020年11月12日19时许，位于虎门镇怀德社区新沙埔工业区新下路9号的东莞市林越厨具有限公司仓库，发生一起一般起重伤害事故，事故造成1人死亡,1人轻伤，直接经济损失约人民币120万元。

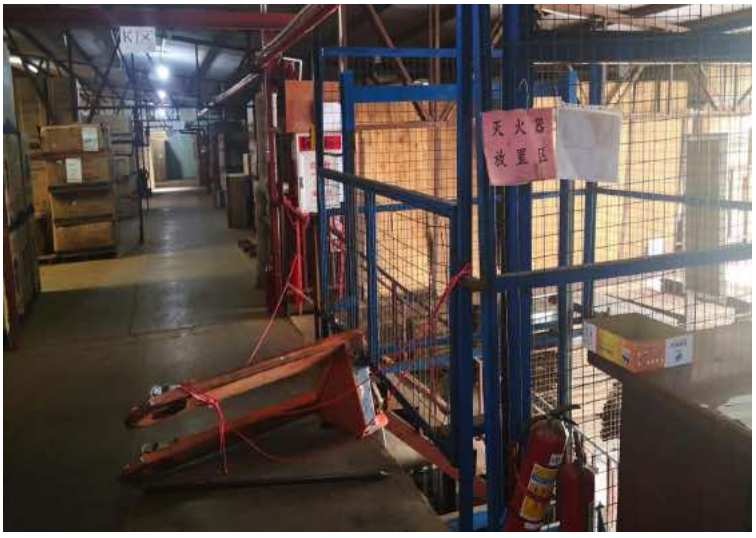
图3事发后一条钢钎留在二楼平台

叉车被升降机与楼面卡住后，程家宝、吴再平用钢钎去撬升降机吊笼与楼面卡住叉车的缝隙。使用的钢钎事发后一条留在二楼平台，一起跌落在升降机吊笼内。事发后钢钎分布情况见图3、图4。

图4事发后另一条钢钎坠落在一楼升降机吊笼内
