泸县神仙桥化工园区四川某股份有限公司
“6·18”一般泄漏事故调查报告

泸县人民政府事故调查组

2026 年 9 月

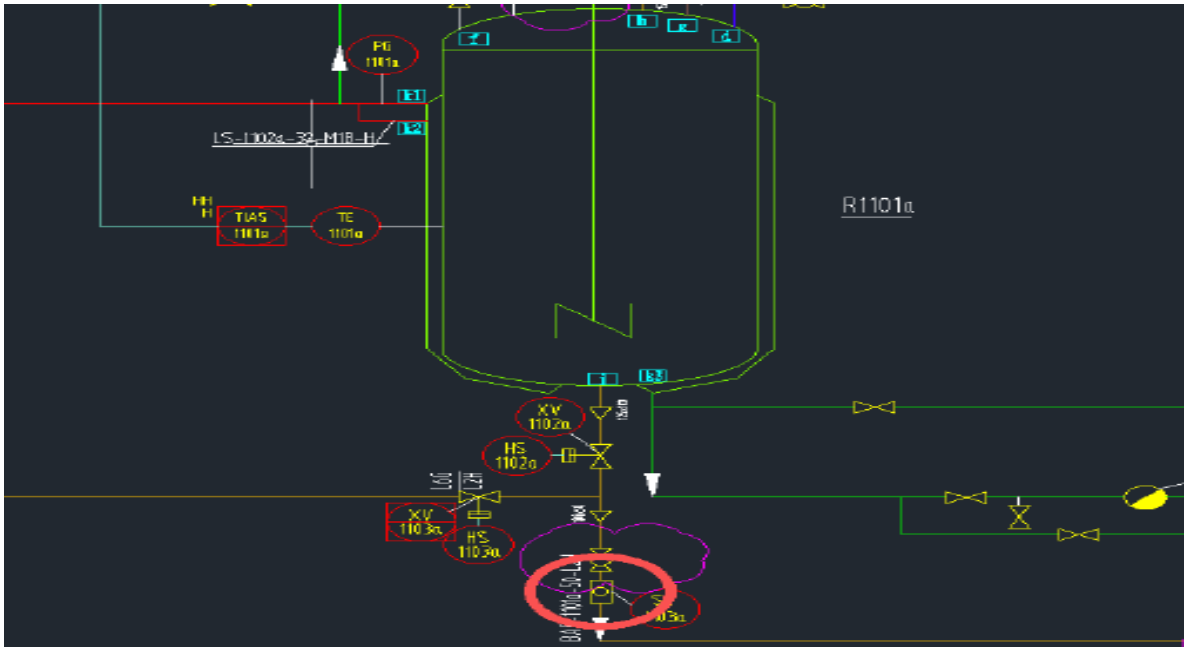
图 3： PID 图中玻璃视盅 SG-1103A 位置

事故发生在四川某股份有限公司一期厂区，占地约 50 亩，呈三角形，厂区北面相邻分别为四川某股份有限公司二期厂区、泸州某科技有限公司、泸州某环保材料有限公司。事故装置（溴代反应装置）位于该厂区北面盐酸金刚烷胺分厂溴代生产车间，车间 4 楼自西向东共 4 台溴代反应釜 R1101A/B/C/D，3 楼自西向东共 3 台吹溴釜 V1203A/B/C。泄漏点在溴代反应釜 R1101D 到吹溴釜 V1203A 管道之间，吹溴釜 V1203A 进料手动阀之前的玻璃视盅 SG-1103A 处。现场玻璃视盅 SG-1103A 破裂，有约 0.03m×0.05m 的不规则破口，部分破碎玻璃缺失，吹溴釜 V1203A 旁地面约有 5 平方米的溴水泄漏痕迹。详见图 1、图 2、图 3、图 4、图 5、图 6。

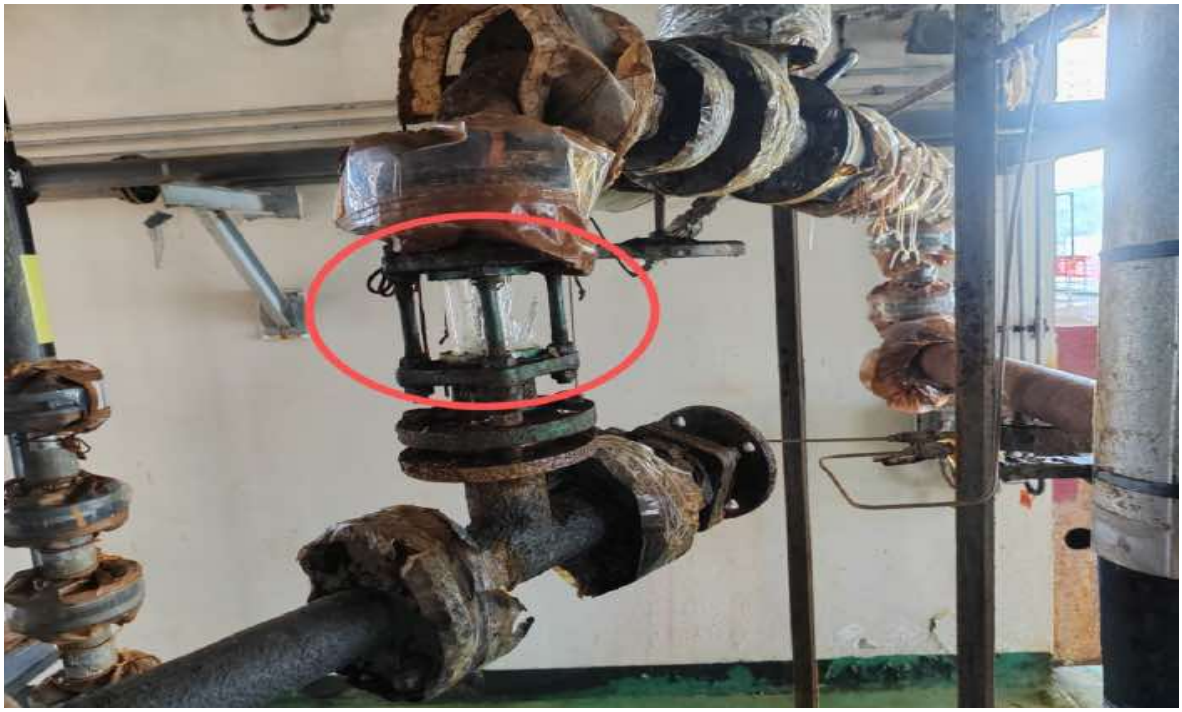
图 5：红色圈部分为破裂的玻璃视盅 SG-1103A

R1101D 内液体在较高势能下瞬时涌入管道，在管道下游通道未完全畅通的条件下，液体动能瞬时转化为压力波(水锤效应)，作用于管道系统中未定期更换的脆性玻璃视盅 SG-1103A 处，瞬时冲击应力超过玻璃视盅的极限断裂强度，导致视盅脆性破裂造成溴水泄漏，蒋某华在关闭吹溴釜 V1203A 处气动阀时应急处置不当，不慎摔倒接触泄漏的溴水，造成身体局部表皮被溴素灼伤。

际工况下，计算所得视盅承压总压力约 0.286MPa（静压力 0.03MPa，气团压缩增量 0.1MPa，水锤动压 0.156MPa），超过产品合格证载明的公称压力 0.2MPa 约 43%。本次理论计算结果与现场勘验及询问笔录中的以下现象相互印证：(a)碎片呈尖锐棱角状，符合脆性材料在冲击载荷下的典型断裂特征；(b)视盅破裂发生在气动阀补开操作之后，液体稳定流动建立之前的瞬态阶段；(c)视盅前后钢制管道及法兰完好，表明破裂系管道内压力波集中作用于玻璃构件所致，而非外部机械碰撞或管道整体超压。理论计算与现场证据相互印证，具有一致性。

（9）破裂原因。本次转液作业的工艺配置具有以下特点:上游反应釜 R1101D 容积大，液位较高，势能充足；下游管道直径(DN50)相对较小，流通截面有限；整条应急管道中，仅玻璃视盅为脆性材料构件，其余均为钢制管道及管件；玻璃视盅承受动载荷的能力远低于钢制管道，是整个管道系统中的强度薄弱环节。若上游出料阀在吹溴釜侧阀门尚未完全开启或下游通道未充分建立的情况下被开启或开度过大，将导致：反应釜内液体在较高势能作用下迅速涌入管道，因下游通道受限，流体在管道内形成瞬时压力波(即水锤效应)，该瞬时动载荷沿管道传递，在全部钢制管段中，仅玻璃视盅不具备足够的抗冲击韧性，无法吸收或缓冲该冲击能量，冲击应力集中于玻璃视盅处，当瞬时应力超过玻璃的极限断裂强度时，即发生脆性破裂。

3.设备设施定期维护更换不到位。公司未针对性制定玻璃视盅定期更换制度，未制定玻璃视盅隐患排查清单，未能及时发现并更换存在隐患的部件。

危化企业必须严格落实安全生产主体责任，深刻吸取本次事故教训，采取切实有效整改措施，坚决防范类似事故再次发生。一是全链条排查治理隐患。立即组织对危险化学品生产、储存、输送、使用全环节开展隐患排查，采取设计诊断等方式复核设备、管道及管件、阀门等材质耐腐蚀性、密封可靠性；二是严格装置开停车
