光明新湖中山大学（深圳校区）理工二号楼“2·26”一般高处坠落事故调查报告

编制单位：光明区“2·26”新湖街道中山大学（深圳校区）
理工二号楼高处坠落事故调查组

编制日期：2023 年 6 月 7 日

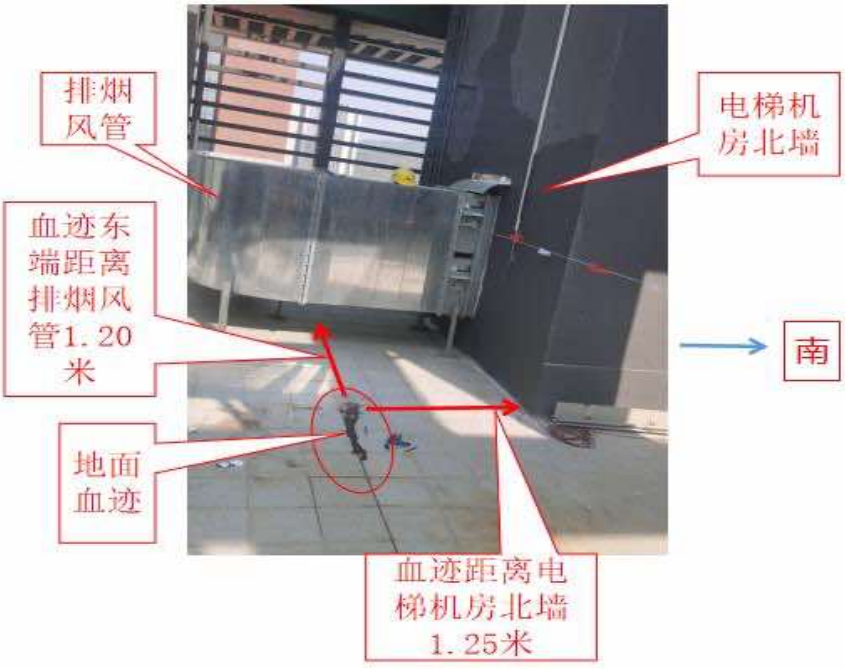
图 3 事发点现场地面血迹勘查情况

电梯机房北墙裂纹修补作业，铝质人字梯设置在排烟风管西侧紧贴电梯机房北墙位置，事发后铝质人字梯被放置在距离电梯机房北墙大约 6.5 米处，在接近电梯机房北墙处的排烟风管表面上放置有一顶黄色的安全帽，经施工单位管理人员确认此安全帽为黎书各佩戴的安全帽。距离电梯机房北墙约 1.25 米，距离排烟风管 1.20 米处有一段长为 0.8 米呈东西方向的带状血迹。在排烟风管转角处地面放置有一个角向磨光机和设备开关箱。（见图 1、图 2、图 3）

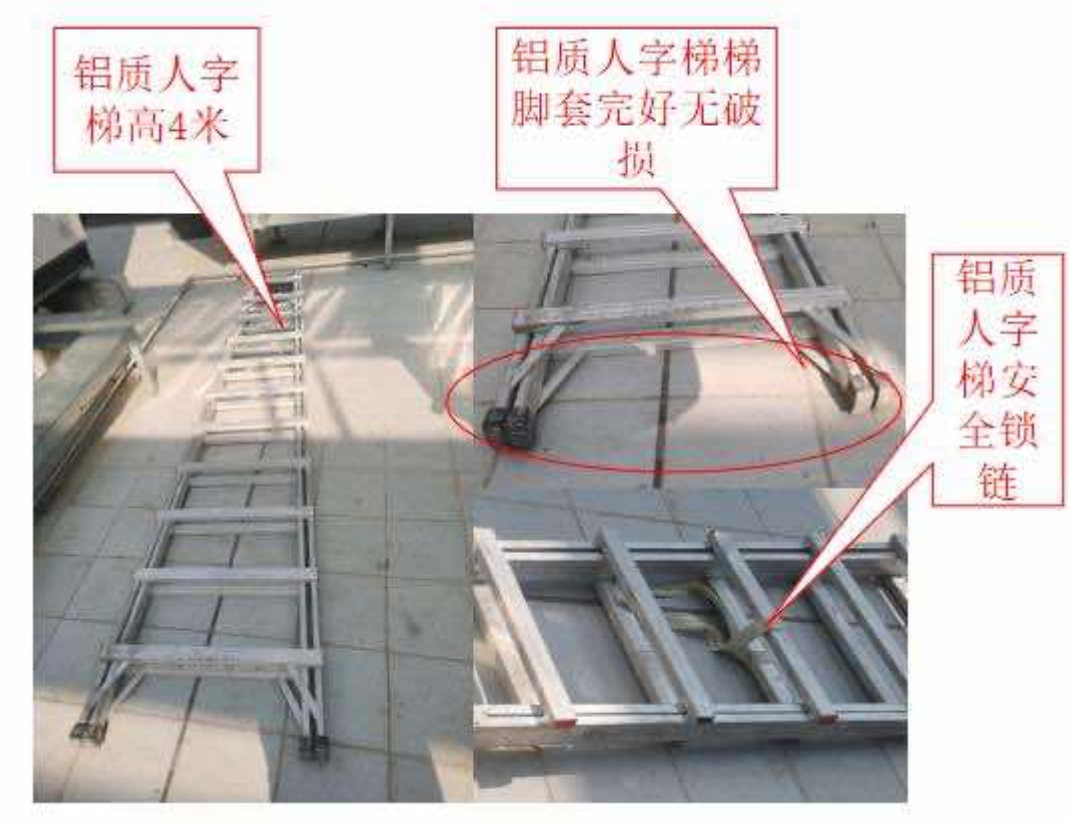
图 5 铝质人字梯现场勘查图

经现场勘查及相关人员问询调查，铝质人字梯高 4.0 米，共有 12 个踏棍，踏棍稳固无松动，梯脚套完好无破损，安全锁链完好无破损，事发时伤者从铝质人字梯距离地面大约 3.5 米处坠落，大概是铝质人质梯从梯帽向下数第二到第三个踏棍处。（见图 5）

现场作业高度约3.5米，作业使用约4米高的铝质人字梯进行作业，未按作业要求使用安全稳固的操作平台进行作业。不符合《深圳市建设工程安全文明施工标准》（SJG—46—2018）第3.1.5条第二款第二项之规定[3]。
