双峰县犁头嘴水厂及城区给水管网改扩建工程（水厂部分）“9·16”一般坠落事故调查报告

2023年9月16日21时50分许，双峰县犁头嘴水厂及城区给水管网改扩建工程（水厂部分）工地发生一起坠落事故，造成1人死亡。

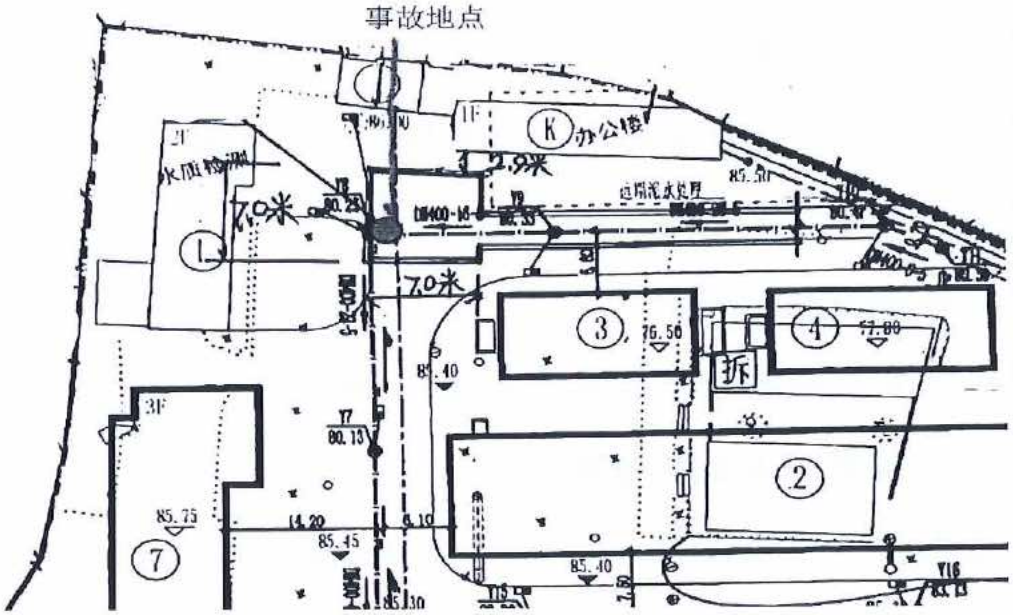
图 1　事故位置示意图

5.5 米，附有 24 个雨水管检查井。管沟于 2023 年 8 月 26 日开始施工，分段进行，至 9 月 16 日共施工 100 米左右。事故即发生于 8 号检查井基坑处，该基坑于 9 月 16 日 15 时许至 17 时许从 9 号检查井由东向西用挖机开挖，由于该处地面有一层厚约 0.2~0.3 米的水泥层，施工时采取分层开挖，先揭掉水泥层形成一个离地面深 1.5 米、宽 1.5 米、长 7 米的平台，再挖一个深 4 米、宽 5.5 米、长 5.5 米的检查井基坑。由于 8 号检查井基坑北侧施工边线与自来水厂办公用房水沟边线相距 2.9 米，加之地下情况特别复杂，有排水管以及碎石、水泥块等，基坑北侧开挖时未打支护桩，挖好基坑已是下班时间，在监理员、施工员督促下，有关施工人员在 8 号检查井基坑周边设置防护栏，并摆放了“当心坑洞”的安全警示牌，计划在第二天（9 月 17 日）做支护处理，钢板支护桩已摆放在基坑南侧土堆上。

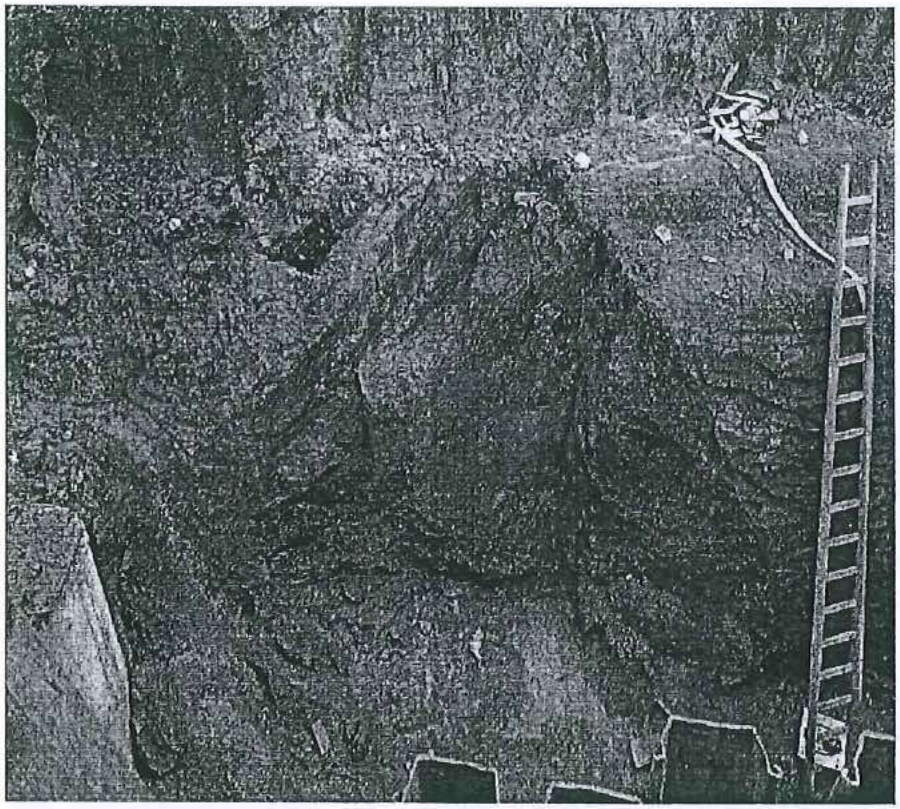
图 2　8 号检查井基坑一

贺　　擅自违规进入设置防护围栏且有明显安全警示牌的危大工程工地，发现管沟有积水时自我安全防护意识不强，踩踏没有进行支护处理的8号检查井基坑北侧边缘，导致检查井基坑边壁坍塌，人随之坠落基坑从而造成受伤死亡，是事故发生的直接原因。

1. 事故发生的基坑土质情况复杂，上部大多为回填土，厚度2.4米，深度1.5米至3.9米，因该地段经多次施工改造而形成；下部属胶泥土，厚度1.1米，深度3.9米至5.0米，平时很坚硬，遇水容易软化成泥浆。事故当天虽无降雨，但原有排水管道因施工造成自动排水受堵，原排水管道内的污水被逼往新安装的排污管道内逆向反灌，致使基坑边壁遭水浸泡，土质发生软化，丧失粘结力。
