【事故报告】安徽纵横天地户外用品有限公司“2026•3•21”一般跌落事故调查报告

2026年3月21日上午11时45分，怀远县经济开发区安徽纵横天地户外用品有限公司1#车间三楼东侧预留洞口（长2.50m、宽1.50m）处发生一起跌落事故，造成1人死亡，直接经济损失约160万元。

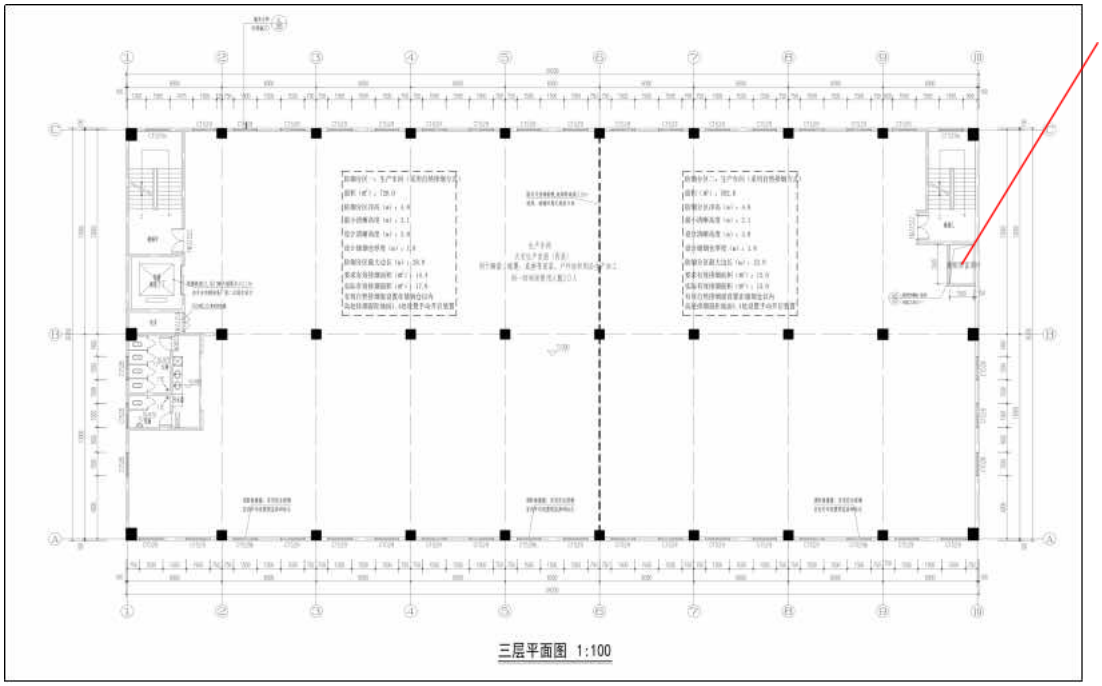
1#车间三楼平面示意图

经专家现场勘验鉴定，涉事洞口防护栏杆被拆除，事发时该洞口盖板处于开启状态，是导致人员跌落的主要因素。洞口无防护设施，现场洞口临空无防团有限公司该项目 1# 车间三层平面图中预留洞口防护栏杆设计要求不符，也违反了《建筑施工高处作业安全技术规范》（JGJ 80-2016）第4.2.1条、《建全标准》（JGG 429-2018）第5.1.2条等规定。

三楼预留洞口，长2.50m、宽1.50m。施工图设计有防护栏杆。事发前该洞口已安装防护栏杆被拆除。

全面开展安全风险辨识，建立重点岗位风险分级管控清单，防范火灾、触电、机械伤害、跌落等事故风险。健全隐患排查治理台账，实行每日巡查排查，对隐患闭环管理、验收销号。严格按设计和GB 4053.3-2025等标准要求完善洞口临边防护设施与警示标志，规范洞口盖板启闭管理。

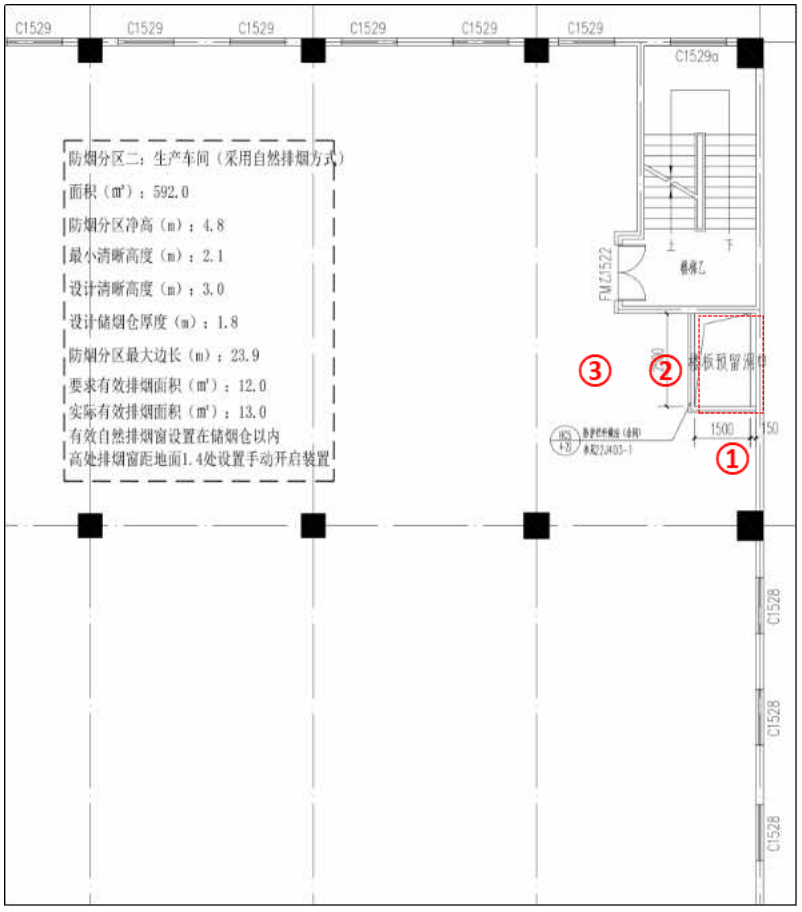
事发现场人员分布示意图

注：①钱*位于洞口南侧搬运货物；

②田**位于洞口西侧约1m处整理货物，背朝洞口；

③孙**位于田**对面距离洞口约3m处整理货物。
