罗湖笋岗科创大厦裙楼（原营销中心）内部结构恢复工程项目“9·18”一般高处坠落事故调查报告

罗湖笋岗科创大厦裙楼（原营销中心）内部结构恢复工程项目
“9·18”一般高处坠落事故调查组编制

2024年12月10日

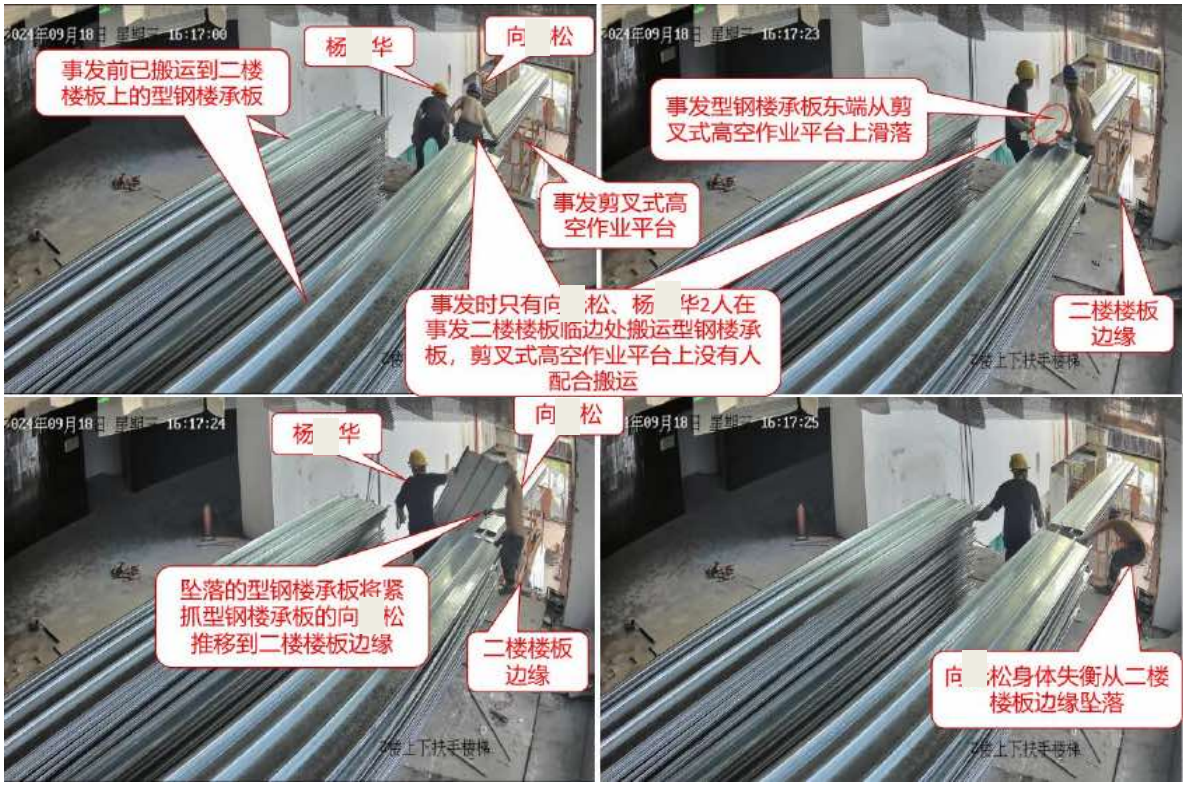
图 6　事发时，向某松从二楼楼板边缘坠落情况的视频截图

16 时 20 分，何某操作剪叉式高空作业平台将 5 块叠放在升降机操作平台护栏上型钢楼承板垂直升举到科创大厦裙楼（原营销中心）西侧二楼楼板高度时。向某松和杨某华站在科创大厦裙楼（原营销中心）二楼楼板东侧临边，分别用双手抓住剪叉式高空作业平台升举上来的最上面的那一块型钢楼承板南侧西端和北侧西端，然后同时向二楼楼板南侧已码放好的型钢楼承板方向抬拽，在杨某华和向某松抬拽最上面那一块型钢楼承板过程中，

该块型钢楼承板东侧端从剪叉式高空作业平台北侧滑落并向下坠落，杨某华和向某松抓着的型钢楼承板西端随之向上翘起并往南面逆时针旋转，该块型钢楼承板西侧端将站在二楼楼板边缘、双手紧抓着型钢楼承板西端的向某松推着向二楼楼板东侧临边边缘移动，最终，向某松身体失衡，从二楼楼板东侧临边边缘坠落至一楼剪叉式高空作业平台南侧地面上的型钢楼承板上。同时，向某松和杨某华事发时抬拽的那块型钢楼承板滑落至一楼靠近西侧玻璃门位置，该型钢楼承板南端搭在1楼东侧玻璃幕墙龙骨上，北端斜靠在一楼地面上，并发出巨大的响声。杨某华看到向某松坠落后，立即从科创大厦裙楼（原营销中心）二楼跑向一楼查看情况。

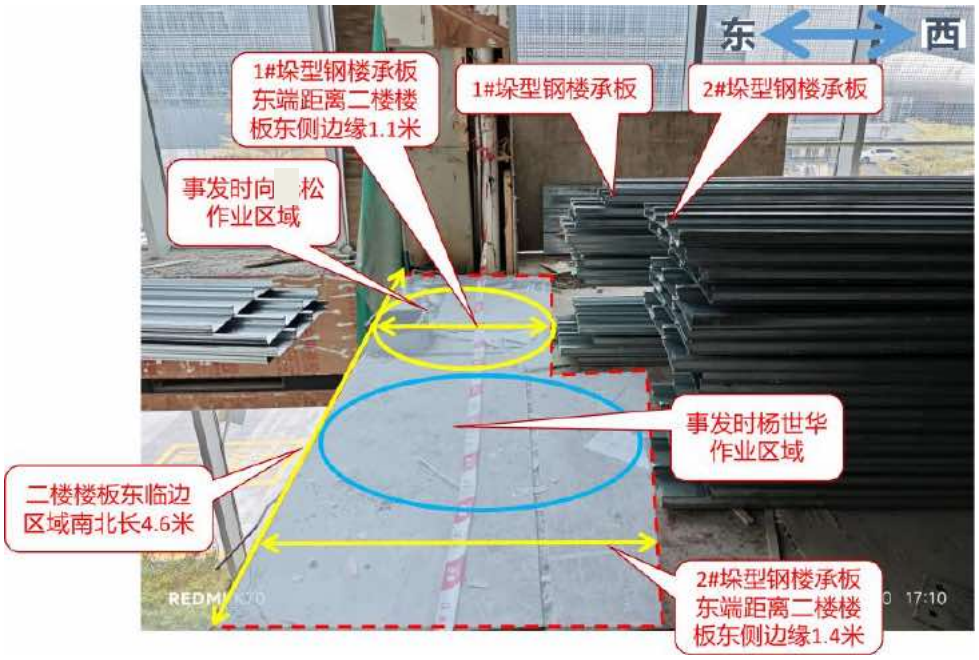
图 12 事发二楼楼板区域勘查图

根据调查询问、现场勘查和监控视频记录，事发位置位于科创大厦裙楼（原营销中心）二楼楼板东侧临边处。二楼楼板上事发前已堆放有两垛从一楼通过剪叉式高空作业平台搬运到二楼的型钢楼承板，其中南垛型钢楼承板（1#垛）有长 4.85 米，宽 0.64 米型钢楼承板 17 块；北垛型钢楼承板（2#垛）有长 4.85 米，宽 0.64 米的型钢楼承板 20 块；1#、2#堆垛型钢楼承板东端分别距离楼板边缘分别为 1.10 米和 1.40 米。

事发时，向某松、杨某华分别站在 1#垛和 2#垛型钢楼承板东侧二楼楼板临边位置从剪叉式高空作业平台上将型钢楼承板搬运到二楼楼板上。二楼楼板临边区域南北长 4.6 米，未设置临边安全防护措施。（见图 12）

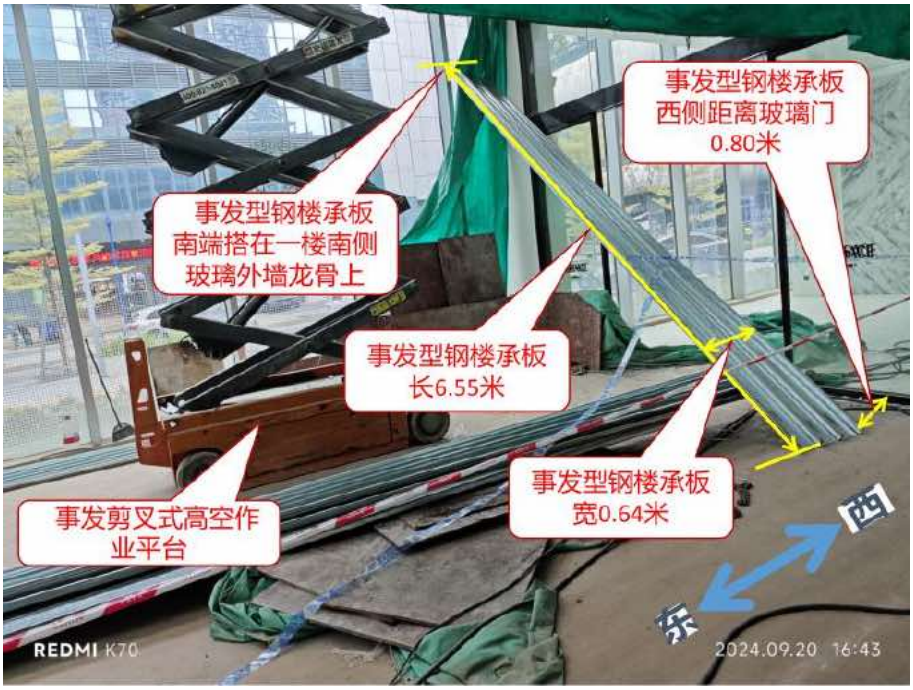
图 14 事发型钢楼承板勘查图

一楼中庭西侧紧挨着玻璃门有一块长为 6.55 米，宽为 0.64 米的型钢楼承板一端搭在一楼南侧玻璃外墙龙骨上，一端斜靠在中庭一楼地面上，斜横在玻璃门前（经调查，该型钢楼承板为事发时同时滑落至一楼地面的），该型钢楼承板南端距离一楼中庭地面 4.0 米，北端斜靠在中庭一楼地面上，该型钢楼承板西侧距离玻璃门 0.80 米。（见图 14）

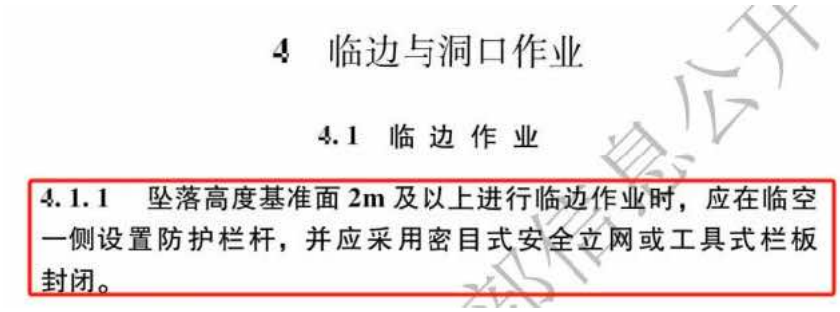
图 17 《建筑施工高处作业安全技术规范》（JGJ80-2016）3.0.2 和 3.0.3 标准条款截图

事发时，向某松和杨某华正在进行型钢楼承板搬运作业的科创大厦裙楼（原营销中心）二楼楼板东侧临边距离一楼地面高6.02米，属于高处临边作业。但二楼楼板东侧临边处未设置安全防护栏等安全防护措施，违反《建筑施工高处业安全技术规范》（JGJ80-2016）3.0.2“高处作业施工前，应按类别对安全防护设施进行检查、验收，验收合格后方可进行作业，并应做验收记录。验收可分层或分阶段进行。”和《建筑施工高处业安全技术规范》（JGJ80-2016）4.1.1“坠落高度基准面2m及以上进行临边作业时，应在临空一侧设置防护栏杆，并应采用密目式安全立网或工具式栏板封闭”的规定。（见图17、图18）

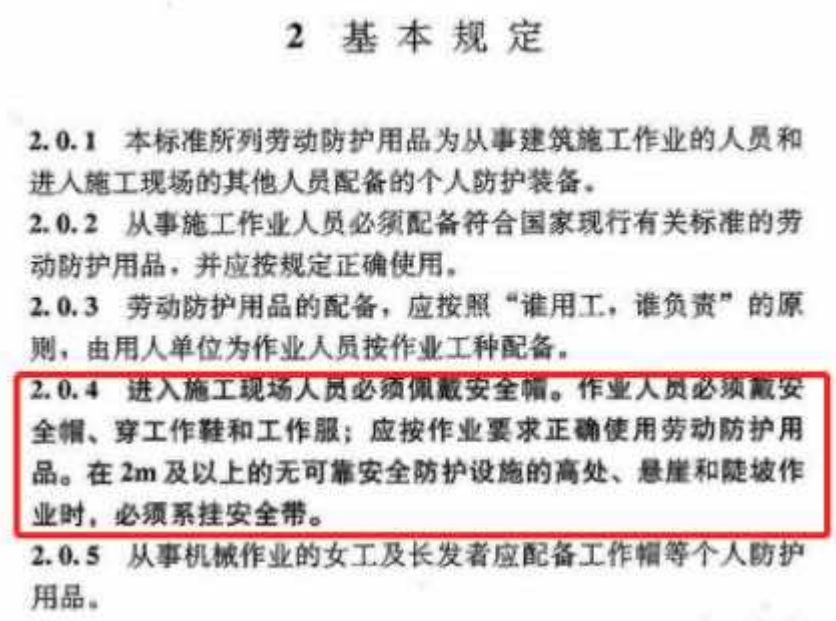
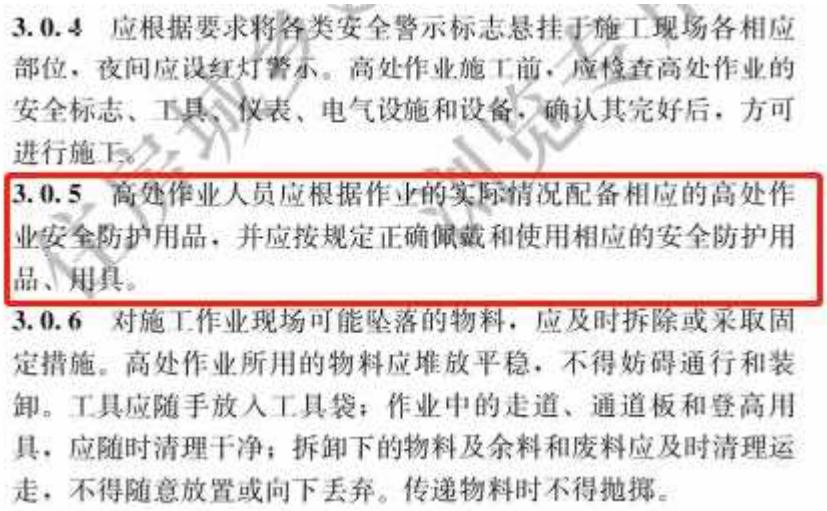
图 19 《建筑施工作业劳动防护用品配备及使用标准》2.0.4 标准截图

事发时，向某松佩戴了安全帽，未佩戴安全带，站在坠落高度基准面为 6.02 米的事发二楼楼板东侧临边处进行型钢楼承板搬运作业，违反《建筑施工作业劳动防护用品配备及使用标准》

（JGJ184-2009）2.0.4“…在 2m 及以上的无可靠安全防护设施的高处、悬崖和陡坡作业时，必须系挂安全带”和《建筑施工高处业安全技术规范》（JGJ80-2016）3.0.5“高处作业人员应根据作业的实际情况配备相应的高处作业安全防护用品，并应按规定正确佩戴和使用相应的安全防护用品、用具。”的规定。（见图 19、图 20）
