芦淞区湖南申奥机电设备有限公司“6.8"一般物体打击亡人事故调查报告

芦淞区湖南申奥机电设备有限公司"6.8"一般物体打击伤害事故调查组

2025年7月21日

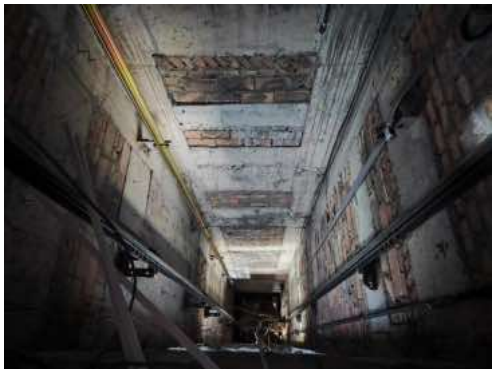
1.卷扬机底座固定情况:

卷扬机底座设计有8个螺栓孔(两个底座，每个底座4个螺栓孔)。还原事故前卷扬机安装位置后发现，两个底座安装处的地面上实际仅钻有两个孔。(正对层门且远离层门端)发生变形，偏离原位置40毫米。该变形底座上连接有1个膨胀螺栓(长度100毫米)。该螺栓下方地面钻孔深度为48毫米。卷扬机门远离层门端)下方地面钻孔深度为42 毫米。地面混凝土存在粉化疏松现象。事故后形成的钻孔呈现扩散开口面，其中右端钻孔(正对层门远离层门端)表为190毫米，左端钻孔(正对层门远离层门端)表层开口面直径为140毫米。

卷扬机两个底座安装的膨胀螺栓数量不足(仅2个，远少于设计的8个)，膨胀螺栓钻孔深度不足(分别为48毫米和42 毫米，远小于螺栓长度100毫米)土粉化疏松。这些因素共同导致膨胀螺栓的抓握力(锚固力)严重不足。当膨胀螺栓承受的拉力达到峰值时，其直接从地面钻孔中被拔出，致使卷扬机倾覆道内的安装人员。
