温宿县产业园区新疆厚生生物科技有限公司
“5.10”一般火灾事故调查报告

温宿县人民政府事故调查组

2024 年 6 月

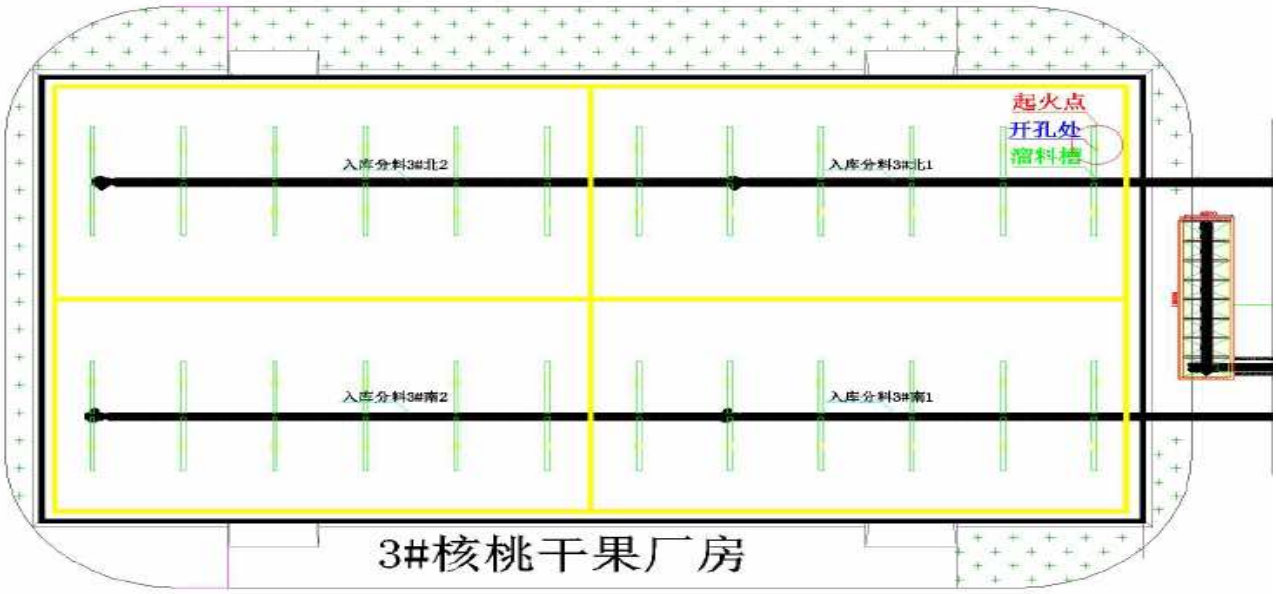
图 2：3#厂房溜料槽安装位置图

至 2024 年 5 月 10 日火灾发生时，河南永乐粮油机械有限公司正在对夹层内溜料槽进行固定支架安装（图 2、图 3、图

图 3：溜料槽安装后的实景

图 4：溜料槽固定支架焊接后实景
