河南中祺陶瓷有限公司“6·14”一般机械伤害事故调查报告

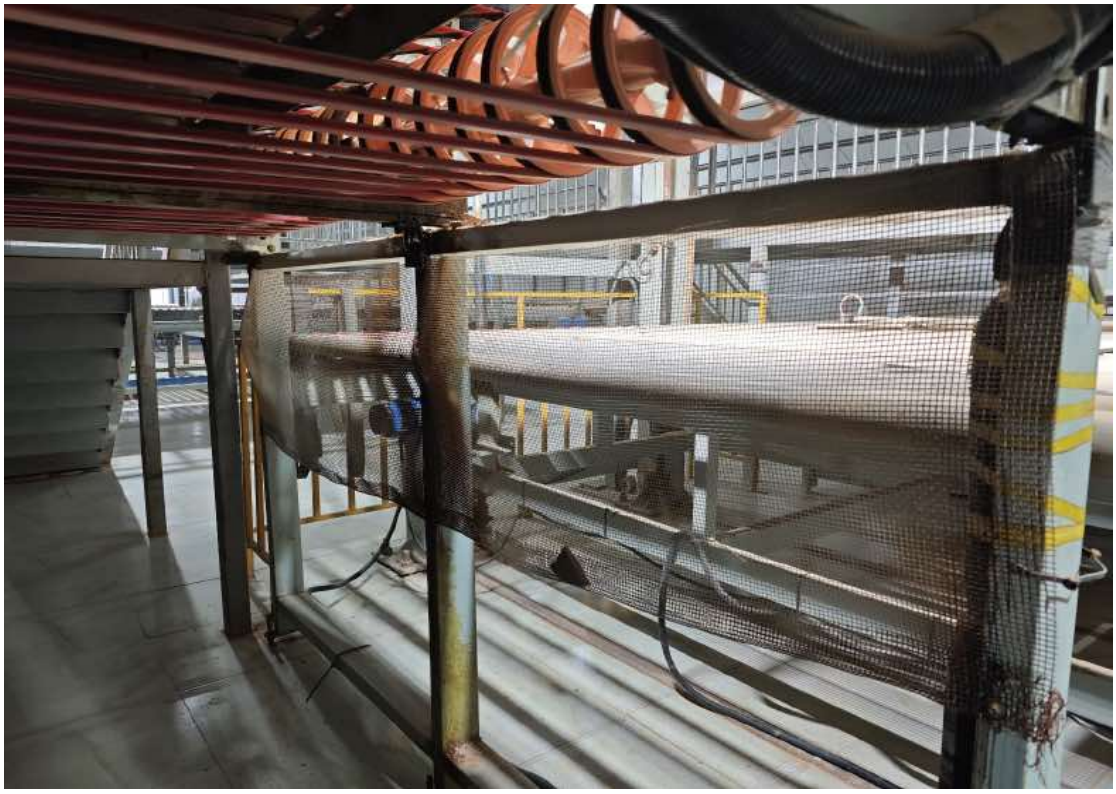
事故发生具体位置位于河南中祺陶瓷有限公司生产二部五线车间压机班组工位第二支线提升机与传送带下方铁架间隙处。

图一 事故发生位置

图二 压机操作工使用的自制铁耙

图三 提升机与传送带间隙（防护网为事故发生后安装）

1、河南中祺陶瓷有限公司未按照《中华人民共和国安全生产法》的规定落实安全生产主体责任，安全防护设施不完善，提升机与传送带间隙未加装防护网;

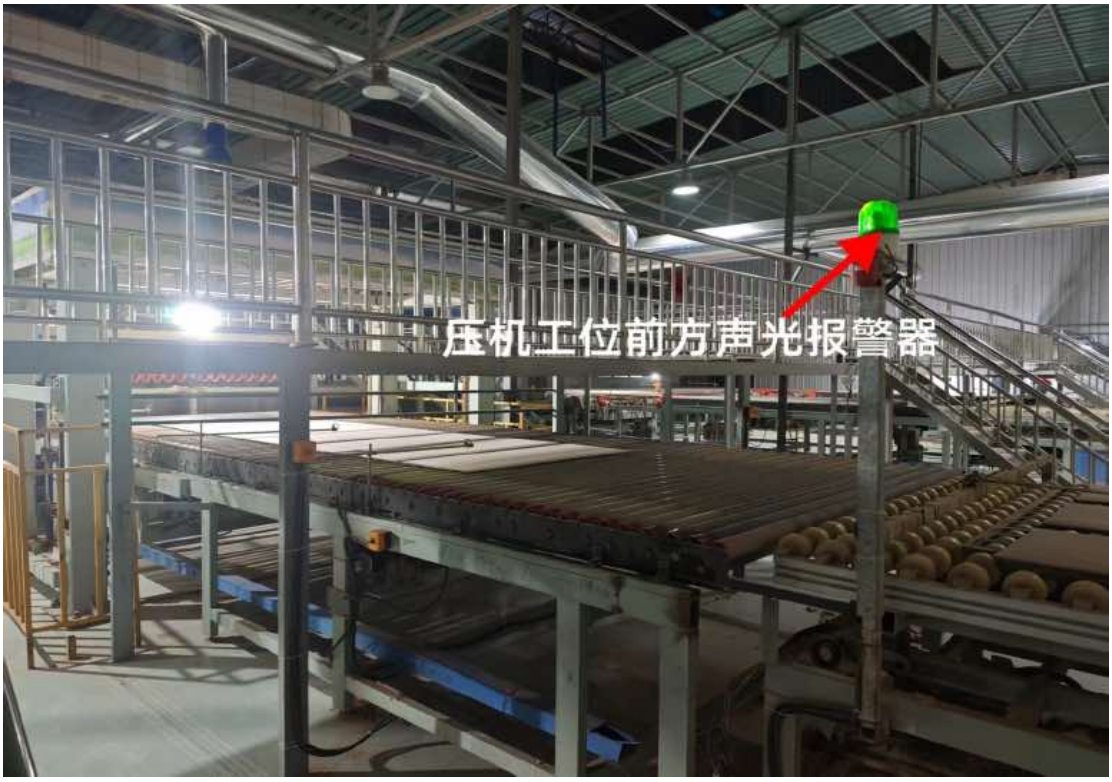
图四 压机工位上方声光报警器位置

图五 压机工位前方声光报警器位置

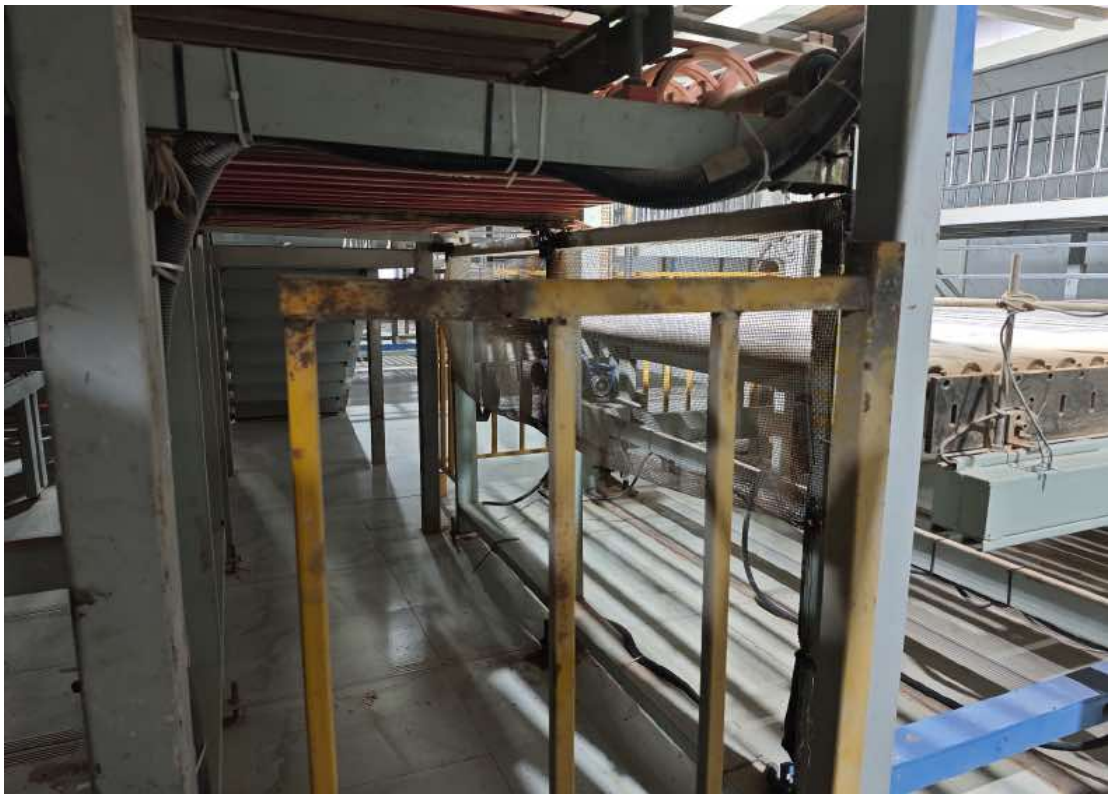
栏，预留了一个50公分宽的维修通道，维修通道仅供厂内维修人员在生产线停线维修使用。

图六 压机工位侧方维修通道及侧门
