高新区（新市区）二工街道中科翰林苑砚熙府项目“4·27”一般高处坠落事故调查报告

经调查认定：中科翰林苑砚熙府项目“4·27”高处坠落事故是一起工人夜间未经许可进入施工现场，拆除模板作业过程中未使用防坠落劳动防护用品，发生高处坠落造成的一般生产安全责任事故，现将事故调查有关情况报告如下：

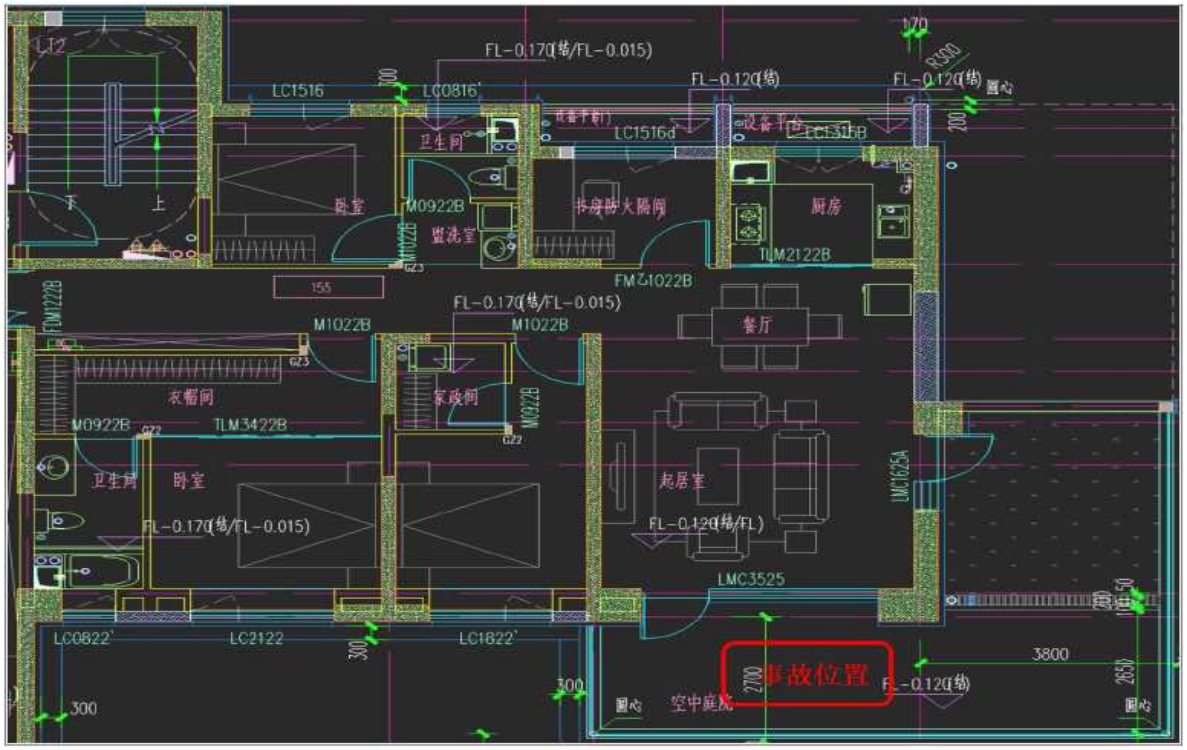
图 1：7#楼 8 层平面布置图（局部）

台上搭设用于支撑9层阳台铝合金模板的盘扣支撑架，支撑架纵横向间距900*900mm，上下步距1500mm，扫地杆距离8层阳台板面600mm，支撑架距离北侧YBZ3剪力墙约束边缘柱3（下称边缘柱）480mm，边缘柱向南1030mm处有血迹，边缘柱南侧部分铝合金模板已拆除，未拆除部分距离8层阳台板面2032mm，阳台上放置盘扣支撑架钢管、保温板、红色便携钉子盒，盒内装有铝合金模板销钉，盒子侧面插铁质榔头一把。

3.九层客厅及南部空间：9层客厅两侧铝合金模板未拆除，YBZ3边缘柱铝合金模板背楞已拆除。窗下墙厚度400mm，边缘柱西侧铝合金模板宽800mm，客厅窗台边缘至建筑外立面爬架2800mm，附着式升降脚手架平台上放置铝合金模板背楞6根；9层客厅窗台边缘至8层阳台钢筋桁架楼承板顶面3320mm，支撑架第二步距的顶部水平杆至8层阳台钢筋桁架楼承板顶面3560mm，第二步距的顶部水平杆上横向放置盘扣支撑架钢管及水杯、面包，立杆上悬挂食品袋，袋内装有手持电动工具电池及酸奶等零食。

图 2-1：事故现场照片（8 层悬挑阳台）

图 2-2：事故现场照片（9 层客厅）

1.因事故发生区域仅李家林(死者)1 人作业，无其他目击者，现场无监控；根据现场勘验情况：7#楼 8 层悬挑阳台支撑架高 3.56m，9 层窗沿距离 8 层悬挑阳台 3.32m，悬挑阳台 26-28 轴交 A-K 轴支撑架拆除模板可能坠落的位置高度均大于 2 米，综合判定，李家林(死者)为高处坠落致死。
