重庆市潼南区人民政府
关于浙江众心人力资源管理有限公司“1·31”
一般车辆伤害事故调查报告公示

浙江众心人力资源管理有限公司“1·31”一般车辆伤害事故调查报告

重庆市潼南区人民政府调查组

2026 年 3 月 30 日

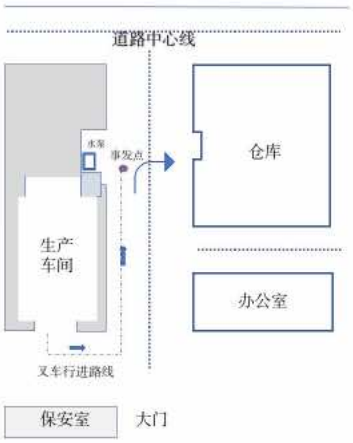
事故现场位于高能结加公司厂区内部道路，仓库斜对面。

事故现场示意图

事故现场图示

事故现场叉车行驶方向示意图
