池州市贵池区贵航金属制品有限公司“2024·9·22”一般高处坠落事故调查报告

2024年9月22日16:50，池州市贵池区贵航金属制品有限公司发生一起高处坠落事故，造成1人死亡，直接经济损失110万元。

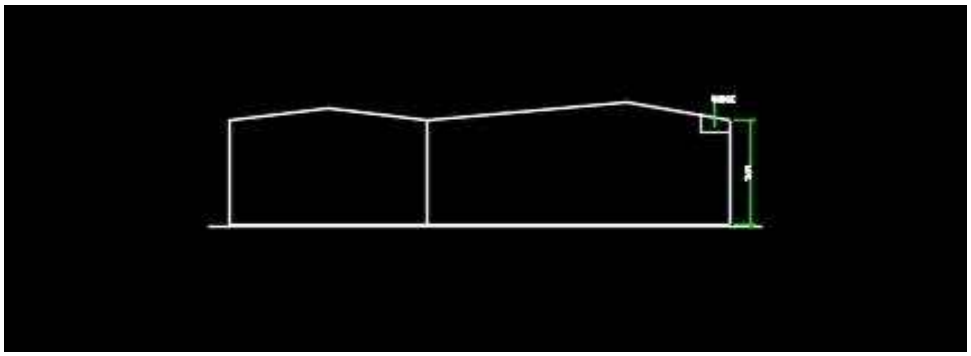
图 2-1 事故发生现场立面图

（3）事故车间为钢渣破碎车间，车间厂房呈南北走向，2009年建造，为单层轻钢结构厂房，檐口高度12.46米，门式钢架结构，墙面、屋面板均为轻质彩钢板（见图2-1、2-2）。经现场勘查，局部彩钢板已锈蚀损坏，钢构件局部锈蚀，现场北侧局部屋面板已拆除（见图3-1、3-2），发生事故的区域已用围栏和隔离带封闭。

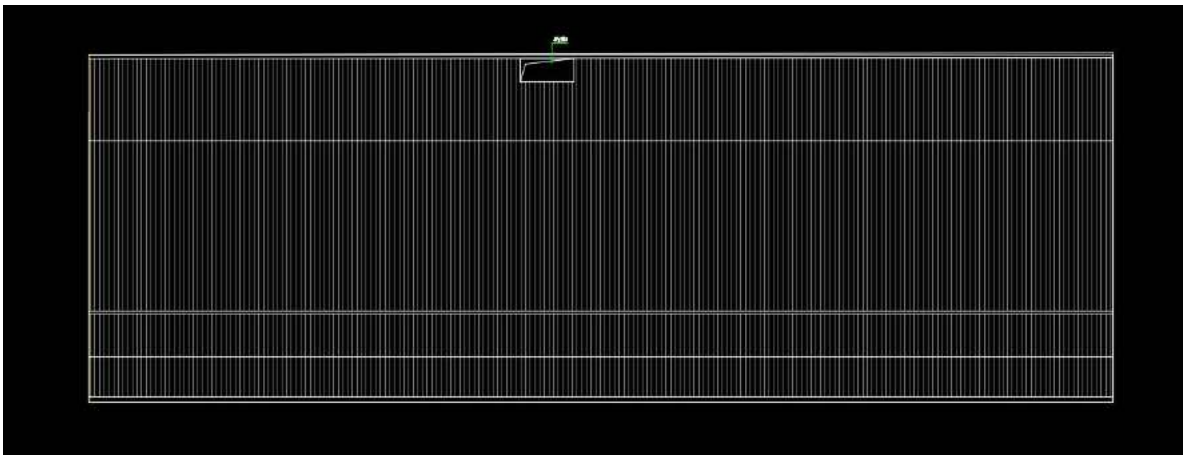
图 2-2 事故发生现场平面图

注：红色线条为掉落的檩条原来位置、蓝色方块为正在拆除的屋面瓦位置、黄色星号为作业人员位置。
