河北邢台冀中能源股份有限公司东庞矿“6·8”一般运输事故调查报告

来源：事故调查处　　作者：张国强　　日期：2026-01-19 11:14:00

2025年6月8日10时31分许，河北邢台冀中能源股份有限公司东庞矿（以下简称“东庞矿”11采区运料斜巷架空乘人装置检修试运转过程中发生一人遇难，直接经济损失114.6万元。

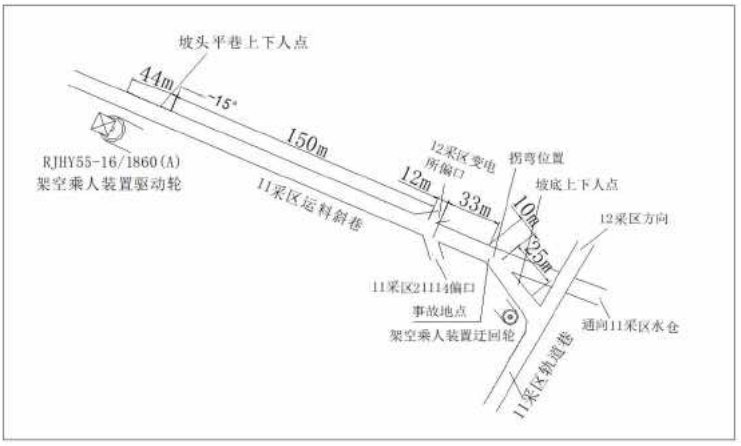
图 1 11采区运料斜巷示意图

事故发生在11采区运料斜巷（21114 偏口以下 33m）架空乘人装置处（见图1）。11采区运料斜巷（斜坡段）全长约410m，设计断面4.6m×3.7m大倾角15°。11采区运料斜巷坡头至11采区轨道巷偏口安装一部型号RJHY55-16/1860（A）架空乘人装置。2024年7月东庞矿对该架空乘人装置进行11采区运料斜巷移至11采区轨道巷偏口平巷段，形成立体转弯，转弯角度约28.9°，转弯处巷道倾角约15°。改造后的架空乘人装置运行长度

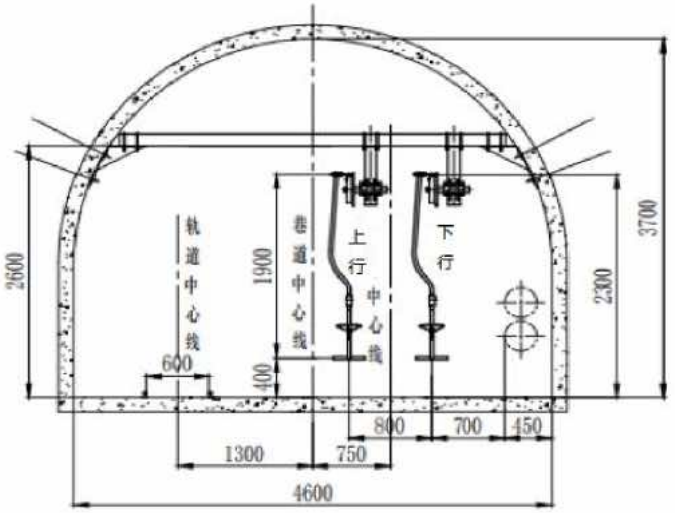
图 2 11采区运料斜巷架空乘人装置运行时吊椅悬挂示意图

度 1.2m/s，配套使用可旋转式专用吊椅。使用吊椅前需观察吊椅上端抱索器位置，吊椅的正确使用方式为：上行时抱索器在吊椅的左侧（乘人视角）吊椅的右侧（乘人视角）（见图2）。

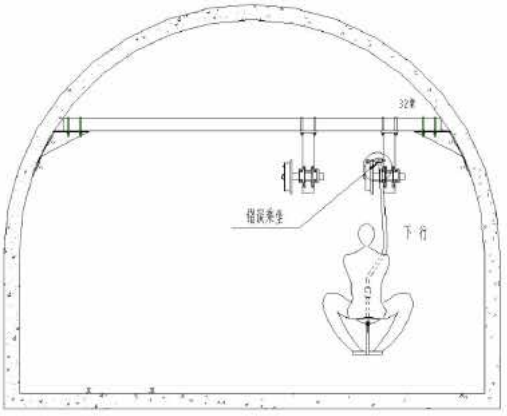
图 5 架空乘人装置错误乘坐示意图

9时20分许，白某带领刘某某、李某某开始更换轮系，运输区技术主管桑某在现场跟班。10时13分许，换上新轮系后，何某也来到现场帮忙收拾工具，架空乘人装置开始试运转，何某、李某某、刘某某收拾工具，桑某坐在旁边，白某从坡底乘坐吊椅上行通过31架横梁后下来，摘掉吊椅后转身将未调好的吊椅悬挂在下行钢丝绳上并乘坐。3秒后，吊椅上部被32架横梁下方托绳轮轴卡住、下部翘起，将白某挤在钢丝绳和吊椅之间，触发架空乘人装置防挤压保护装置停止运行（见图 5、6）。

在检修试乘架空乘人装置时，白某在中途将未正确调整抱索器方向的吊椅悬挂在下行中的钢丝绳上并乘坐，导致吊椅上部被横梁下方的托绳轮白某被挤在吊椅和钢丝绳之间，造成事故。

（四）强化日常监督管理。修订完善安全技术措施，明确架空乘人装置检修期间试运转具体方法，堵塞安全漏洞。全面开展机电运输系统大检查
器方向的架空乘人装置。加强现场安全管理，严格落实安全技术措施要求，充分发挥班组长和跟班人员现场监督检查作用，及时发现消除事故隐患
度，严禁违章指挥，坚决制止、纠正中途上下架空乘人装置等违规行为。
