七里河建兰路住宅小区项目（X2244号地块）
——华陇·滨河湾项目“8·22”一般
其他伤害事故调查报告

兰州市七里河区政府事故调查组

2024年10月10日

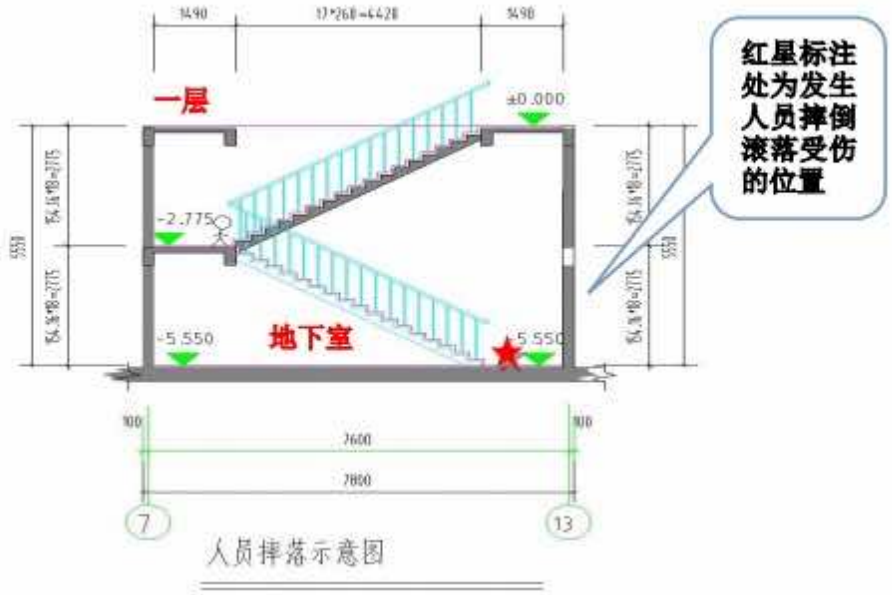
图2 人员摔落示意图

经现场勘验，发生人员摔落的楼梯段垂直高度为 2.775m，梯段仰角为30.63度，现场实际标高为-2.775米至-5.550米。

楼梯间两侧的隔墙已经砌筑完毕，楼梯四周除出入口外其他部位均已封闭。现场实测左幅的单跑楼梯段长度为 4.4m，宽度为 1.20m，净高度为 2.775m，上端的休息平台净长度为 2.40m，净宽度为 1.58m。楼梯踏步的踏面长度均为 259mm，踏步高度均为 154mm，共有 17 个踏面 18 阶踏步。楼梯为钢筋混凝土构件，整体尚未抹灰两侧未安装扶手，踏步表面干净无杂物和积水，踏步尺寸均匀，阳角凸起处较为锋利。
