枣强大营金诺再生资源有限公司“4·17”一般火灾事故调查报告

枣强县政府事故调查组

2025 年 7 月

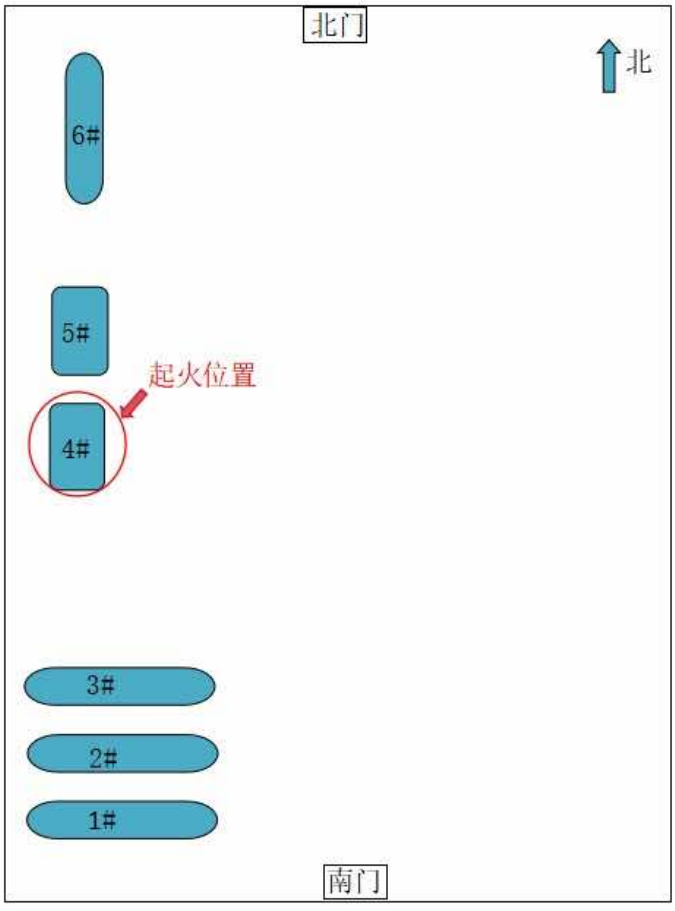
图 1

金诺公司发生火灾的车间为轻钢结构，占地 1800 平方米，墙体、顶棚均为金属单板，车间内有动物油提炼设备 6 台，在车间内部西侧成排布置，由南向北编号为 1#至 6#（见图 1）。1#、2#、3#熔炼釜和 6#高温化制罐通过车间外的导热油锅炉提供的导热油进行加热。4#、5#两台熔炼釜采用生物质燃料（经粉碎加工后的农林废弃物，如秸秆、锯末、玉米芯等）加热。火灾发生位置为 4#熔炼釜，该设备为常压式，上进料的凹槽型设备，设备上部为原料，下部为加热装置，设备旁设有集油槽（见图 2）。

4#熔炼釜2025年4月15日因发生煳锅冒烟被停用，在其底部烧焦物质未清理干净的情况下，4月17日又带病冒险投入使用，致使原煳锅部位形成局部过热，局部的高温超过油料燃点，引发着火。

彭射祥向已经着火的4#熔炼釜中加入大量原料，原料与设备内高温油料接触，原料表面瞬间汽化，造成严重的油火飞溅现象，点燃周边的集油池内油料等可燃物，火势进一步扩大，车间内浓烟迅速形成。彭射祥因吸入有毒害的浓烟造成窒息并受到火的炙烤而死亡。
