黔南贵定贵平高速 T8 合同段项目谷壤大桥“9·27”一般物体打击事故调查报告

黔南贵定贵平高速 T8 合同段项目谷壤大桥

“9·27”一般物体打击事故调查组

2025 年 5 月 20 日

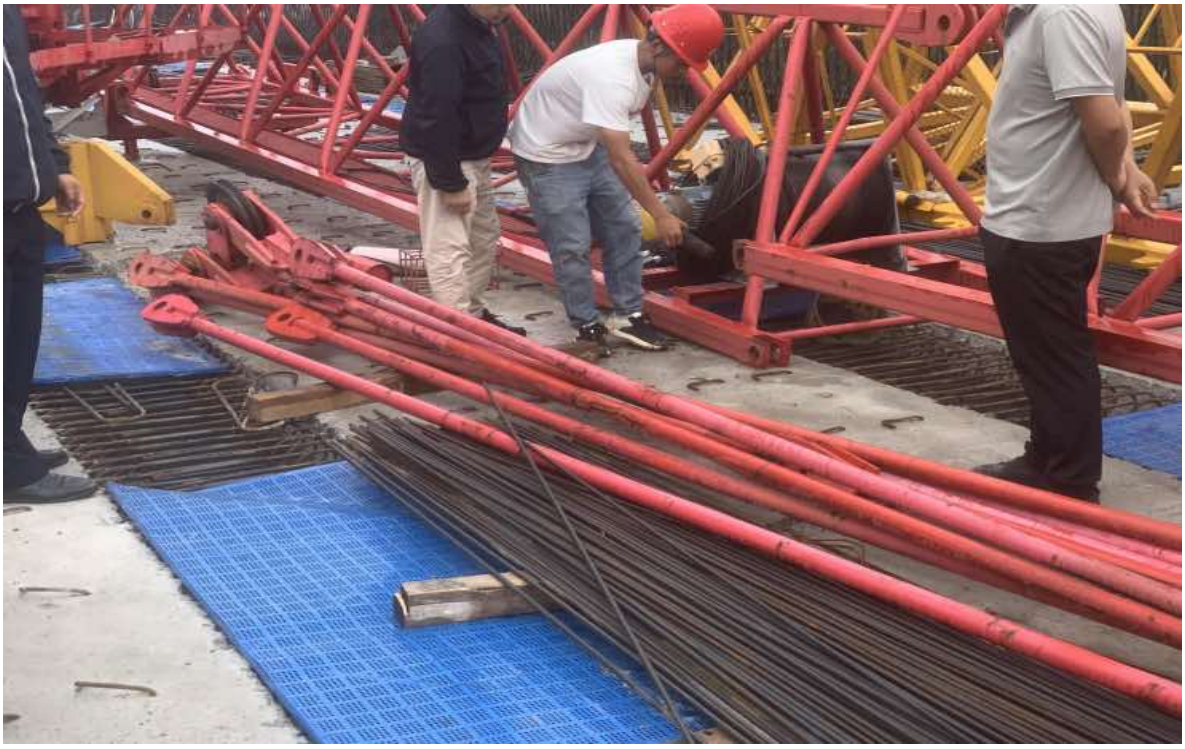
（事故现场图）

事故地点为贵定县沿山镇贵平高速公路 T8 项目部谷壤大桥桥面，事故当日多云到晴，气温 17~32℃，偏南风风 1-2 级，地面为施工桥面，干燥。

经事故调查组调查认定，事故的直接原因是：王*、明**等人在拆卸塔吊大臂时未采取支垫等安全防护措施，第一节、第二节塔吊大臂连接处的销子拆除后引起冲击[1]，导致第一节大臂的一端垂直落下砸中明**双脚脚背，造成明**受伤。

事故的直接原因是：**一是**桥面不平，降下来放置在桥面上的塔吊大臂与地面未完全接触，存在落差。**二是**王*和明**未对第一节、第二节塔吊大臂之间的落差位置采取支垫等防护措施，在第一节、第二节塔吊大臂连接处的销子拆除后引起冲击，导致第一节大臂的一端垂直落下砸中明**双脚脚背。**三是**拆卸人员明**双脚与塔吊第一节大臂未保持垂直安全距离。
