长沙县星沙街道明城商务广场“8·8”触电事故调查报告

长沙县人民政府

长沙县星沙街道明城商务广场“8·8”触电事故调查组

（2024年2月28日）

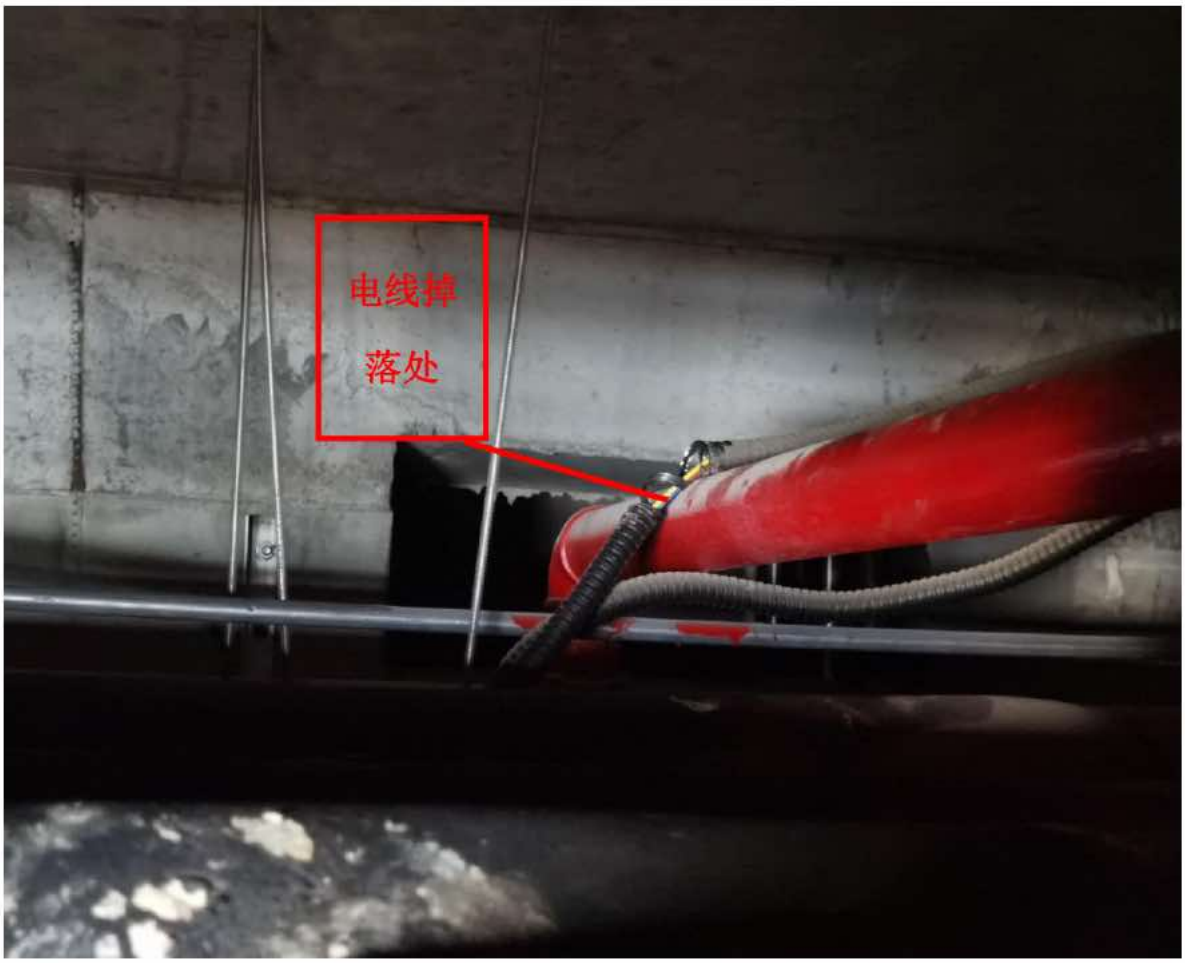
后查明在施工过程中导致走廊上方吊顶塌落，砸断吊顶内照明电线，电线掉落在消防管道上。[redacted]因施工作业需要，爬卧到吊顶内，触及带电的消防管道，导致触电。

（图 1）明城商务广场 21 楼装修施工现场

（图 2）走廊天花板吊顶内

因现场无监控设备和目击证人，经现场勘查、调查询问、综合判断认定：明城商务广场21楼走廊上方吊顶塌落，砸断吊顶内照明电线，电线掉落在消防管道上。[redacted]在过道进行吊顶施工，因施工作业需要，爬卧到吊顶内，触及带电的消防管道，导致触电。

因，认真履行企业安全生产主体责任，建立、健全并严格落实本单位安全生产责任制。要加强本公司各项装修施工工程安全监管，杜绝工程安全管理缺位现象，加强施工现场安全隐患排查，防范类似事故再次发生。
