海州平西九星钛材料（辽宁）有限公司
“11•21”一般机械伤害事故
调查报告

海州区政府事故调查组

2023 年 12 月 14 日

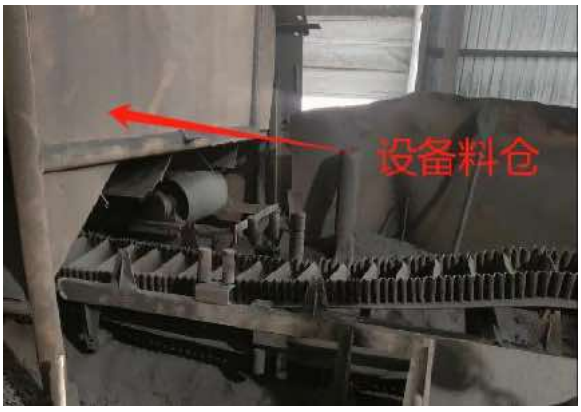
事故发生车间为成品车间，位于厂区西南侧。车间内平面皮带输送机型号为YE3-132M1-6，皮带机头至机尾长度约5米，皮带宽度0.65米，带速0.5米/秒，承载皮带距离水平地面高度0.8米，料仓底部下料口距承载皮带高度0.2米。皮带传动装置未安装防护罩，无安全警示标志。

事故车间设有 2 套 Z-90 型球磨机及配套上料皮带，发生事故的位置为成品车间北侧平面输送皮带处。事发后成品车间班长季树朋发现 1 号皮带机停机、皮带处于倾斜状态，经巡查发现耿树国头朝南、脚朝北被困在皮带和料仓中间。因抢救需要，事故皮带大梁及三个皮带辊轮立柱已被切割。事故现场情况如图 2、3、4、5 所示：

图 2 成品车间急停开关

图 3 事故发生地点

图 4 发生事故平面皮带料仓侧

图 5 发生事故平面皮带机头侧

直接原因分析：事故皮带处未设置明显的安全警示标志，耿树国违反清扫岗位操作规程，在未切断承载皮带电源情况下进行清料作业，身体被卷入皮带与料仓间隙处，进而被机器挤压至重度复合伤，导致事故发生。

九星钛材料（辽宁）有限公司。要树牢“人民至上、生命至上”安全发展理念，坚持“安全第一、预防为主、综合治理”的方针，认真履行企业安全生产主体责任。一是立即停止事故车间一切作业行为，对这起事故通报全公司，开展一次全员安全生产警示教育和安全生产教育和培训，确保从业人员掌握本岗位安全操作技能，增强事故预防和应急处理能力，待生产现场事故隐患消除后，经审查同意，方可恢复生产经营和使用。二是全面排查整改事故隐患，增加安全防护装置（传动装置防护罩），在生产区域增设照明灯具，增设安全警示标识、各岗位风险辨识及应急处置告知牌，向从业人员如实告知作业场所及工作岗位存在的危险因素、防范措施以及事故应急措施；三是加强各岗位人员严格执行本单位的安全生产规章制度和操作规程监督检查，杜绝“三违”现象，防止类似事故再次发生。
