卧龙区安皋镇安皋村三组“10·16”
火灾事故调查报告

卧龙区安皋镇“10·16”火灾事故调查组

2025年12月

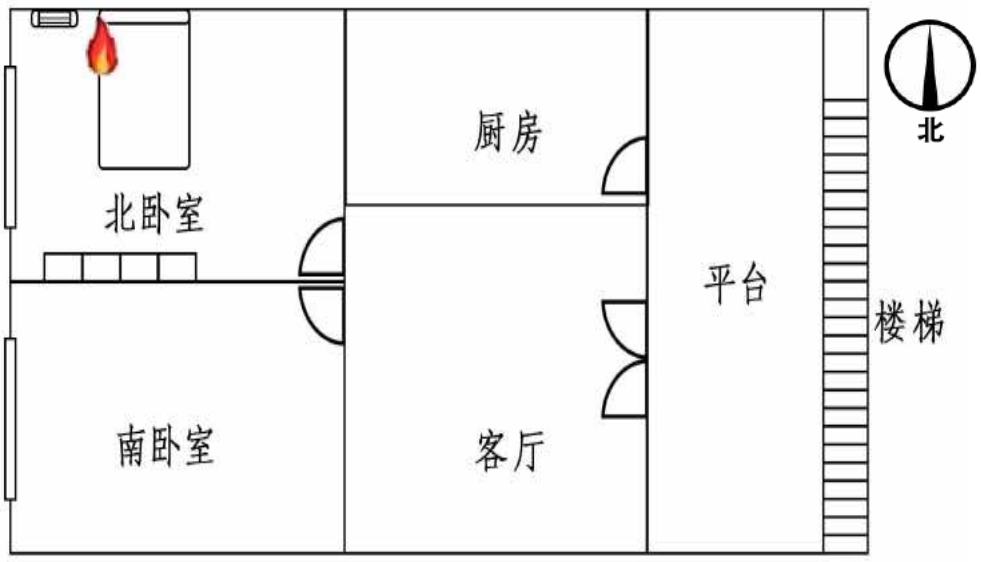
图3 卧龙区安皋镇安皋村三组左某法家自建房二层平面图

发生火灾的房间位于地上二层，二层东部为平台，西部为房屋，房屋部分南侧为客厅，北侧为厨房。客厅大门朝东，从客厅大门进入室内，客厅西侧南北各一间卧室，分别是南卧室和北卧室（死者左某法居住）（如图3）。
