九江德安江西省永晨五金制造有限公司“2.21”一般机械伤害事故调查报告

德安县人民政府事故调查组

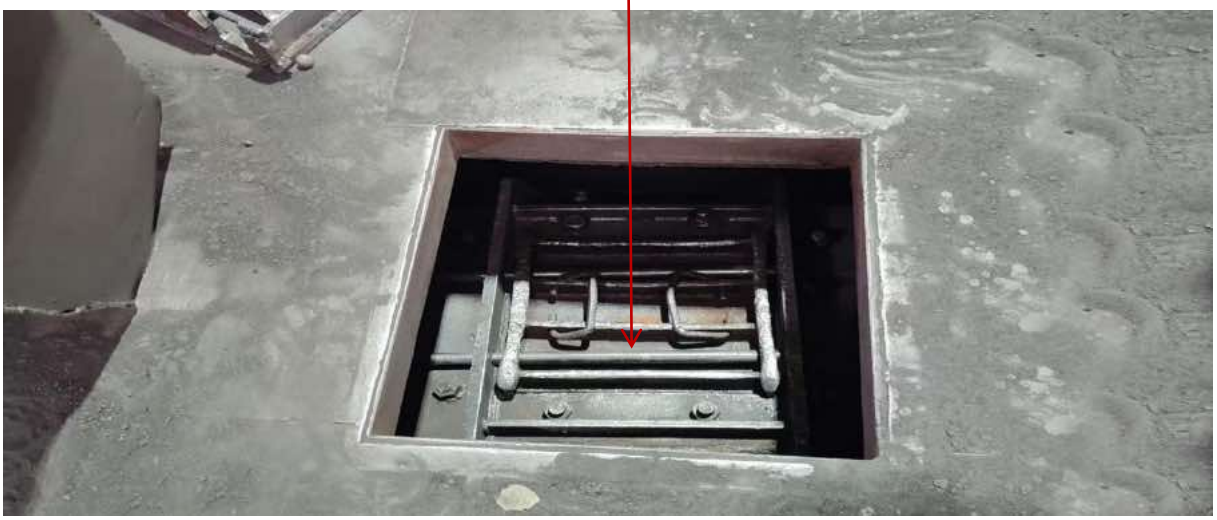
事故发生设备处

事故现场位于江西省永晨五金制造有限公司灌球车间，王贤满未按照检维修安全操作规程进行焊接作业，直接站在灌球机机体进行焊接作业，辅助作业的刘开华将灌球机线控开关放置作业平台，在作业过程中，刘开华左膝盖不慎触碰线控开关，导致灌球机启动，将王满卷入至灌球机侧面缝隙处。（见图）

未关闭控制柜总电源，直接站在灌球机机体进行焊接作业，为方便校正灌球机焊接作业角度，在检修时，辅助作业的刘开华将灌球机线控开关放置作业平台，在作业过程中，刘开华左膝盖不慎触碰线控开关，导致灌球机启动，将王贤满卷入至灌球机侧面缝隙处，造成其挤压死亡。

江西省永晨五金制造有限公司要举一反三，认真查找和解决安全生产管理工作中的漏洞，夯实企业安全管理工作。一是要进一步建立完善以全员安全生产责任制为重点的安全管理制度及岗位操作规程；二是要相关岗位人员进行操作规程、风险管控、应急处置、典型事故警示等专题安全培训教育；三是要系统开展排查隐患，建立隐患整改台账，明确整改责任人、措施、资金、时限和应急救援预案，及时消除隐患；四是要严格执行吊装、动火、高处等危险作业审批制度，加强有限空间、高温金属熔融、检维修作业安全管理，加强作业监护和现场检查，特别是对异常工况检维修现场管理，采取断电挂牌上锁等可靠措施，方可作业。
