新沟桥中百仓储超市有限公司江璟城社区分店

“3·29”一般触电安全事故调查报告

青山区“3·29”一般触电安全事故调查组

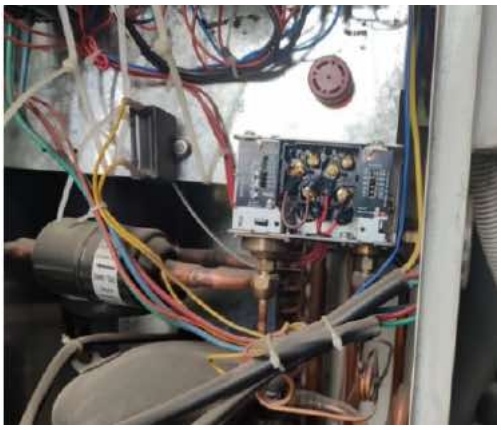
本次事故地点为中百超市江璟城店冷柜外机维修作业区（图 1），触电位置为冷柜外机侧边旁（图 2），冷柜外机电气控制部分外壳（图 3）已被拆开，压差开关带电部分裸露（图 4）。

图 1（冷柜外机维修作业区）

图 2（触电位置）

图 3（电气控制部分外壳）　　图 4（压差开关带电部分裸露）

通过对事故现场进行勘察、对人员进行询问、委托第三方检测机构检测，认定事故的直接原因是：伍某波安全意识淡薄，未取得制冷与空调作业证从事维修作业，违反操作规程带电作业，在测量氟利昂阀门处高压压力时，触摸到压差开关带电部分导致触电，由于作业活动空间受限，未能及时摆脱，加之冷柜外机未安装漏电保护器，无法断开电源，致其触电身亡。

2.通过现场供电线路情况及设备现状、作业环境推断：维修人员进入工作现场后，由于作业空间狭窄，只能侧卧于冷柜外机旁开展作业；维修人员拆下电气控制部分外壳，打开压差开关并拿出压力表和连接软管准备测量氟利昂阀门处高压压力，触摸到压差开关带电部分。双手触摸的压差开关和氟利昂阀门处存在电源回路，由于作业活动空间受限，未能及时摆脱或断开电源致触电身亡。

2.根据《剩余电流动作保护装置安装和运行》（GB/T 13955-2017）第 4.4.1 条的规定“末端保护 下列设备和场所应安装末端保护 RCD d）安装在户外的电气装置”。冷柜外机属于户外电气装置，应当进行末路保护，安装剩余电流漏电保护器。

（二）**中百超市江璟城店**要深刻汲取本次事故教训，强化用电安全管理，按规范严格敷设电气线路、设备和设施，全面排查

整治安全隐患问题，强化承包单位作业人员安全管理，做好作业现场监督检查，进一步改善安全生产条件。
