珠海高新区金唐东路（二期）工程“6·16”
一般车辆伤害事故调查报告

一般车辆伤害事故调查组

2023 年 9 月 8 日

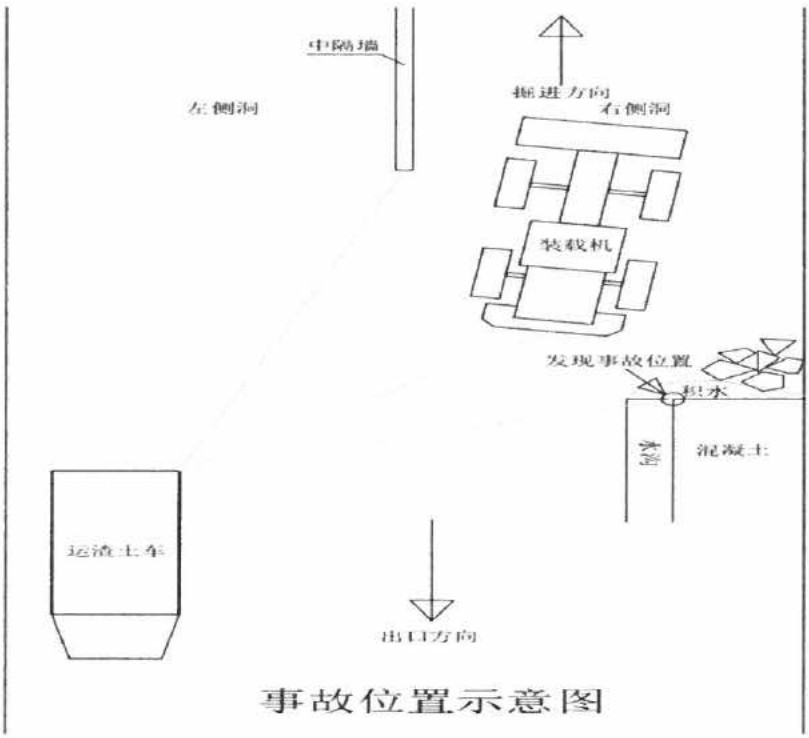
事故位置示意图

涉事现场为N线隧道NK2+196处（右侧洞），爆破开挖掌子面在事故点前方约30m，中隔墙长约27m，地面混凝土排水沟浇捣至距中隔墙约5m处。混凝土排水沟顶面略低于前方的填石路面约100mm，端头与破碎的石块石粉填筑临时通道形成的自然坡面相临，路边石块与排水沟端头的混凝土水平距离500mm。混凝土水沟顶部宽800mm。水沟内和水沟端头坑内存在积水。洞内通风设施与照明设施处于正常开启状态，挖掘机位于左导洞，装载机位于右导洞，装载机在整修便道，出渣车位于左导洞与仰拱交界处，等待装载机装渣土（详见附件事故技术调查报告）。

6月16日下午，菁华劳务公司带班薛**电话安排装载车司机郑**进行出渣作业，6月16日14时40分许，郑**驾驶装载机在作业面清渣。装了4斗后，发现地面碎石零散且有掉渣，影响装载机作业，随即倒车拖铲整平归拢。因视觉盲区，郑**不能完全观察到右后方是否有人，而且作业这段时间内没有其它人员进入作业区域。倒车整平地面是一般常规性操作，郑**便没有下车确认车后是否有人。当时，运渣土的泥头车司机周**正在上班，工作任务是到隧道内运石渣，其将车开到装载位置停好后在驾驶室休息。

15时许，施工员林*进入隧道进行隐患整改情况复查，此时刚好来到作业面，距装载机后部太近，发现装载机倒车后马上躲闪，但躲闪不及被装载机后保险杠碰撞，在其欲往前跨到水沟混凝土地面躲避时，因地面不平、重心不稳等原因，未能跨到地面上，而是踩空在混凝土水沟的端头水坑里。林*会阴部撞击到混凝土转角上，随后又遭装载机右后轮挤压，导致会阴部严重创伤出血。林*受伤后头脑尚能清醒，能转头向泥头车司机周**呼叫求救。
