鹤山市址山镇国庆卫浴“11•2”一般坍塌事故调查报告

鹤山市人民政府事故调查组

2023年12月27日

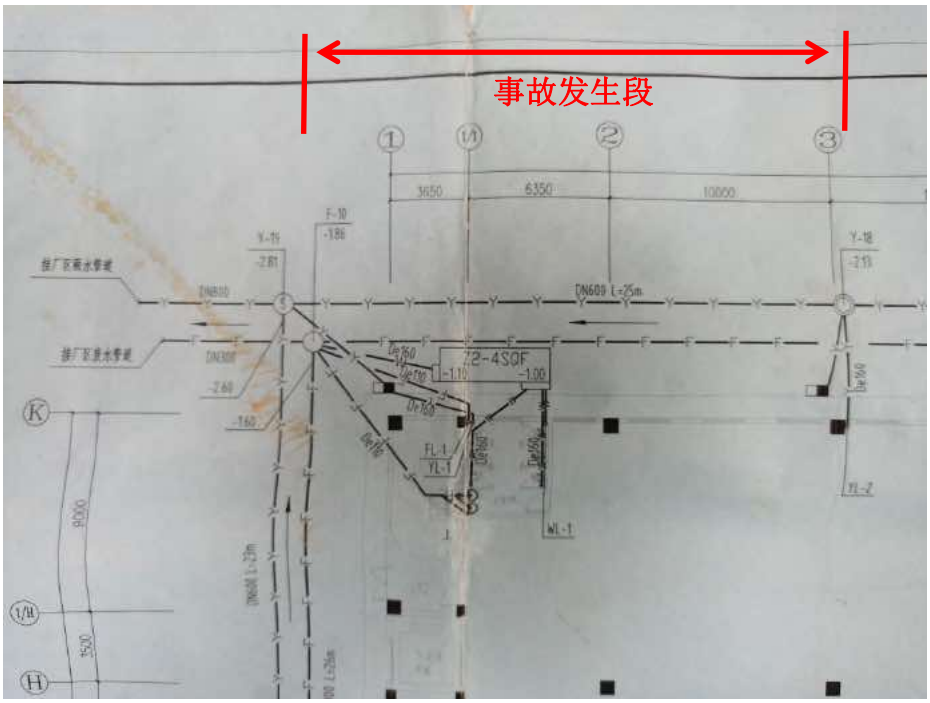
图 1 设计图纸《首层排水平面图》（节选，事故发生段部分）

10月29日，管道安装工程开始施工。施工流程为：张荣顺根据设计图纸《首层排水平面图》（节选，见图1、图2）的雨水管道、废水管道设计情况指挥潘小波驾驶挖掘机挖开一个适合安装一段水泥管道的基坑后，潘小波把挖掘机机械臂伸出围墙外吊运水泥管道进入基坑内，张荣顺、张国超、张兴利[1]在基坑内微调水泥管道的位置并安装连接水泥管道（用水泥砂浆涂抹水泥管道连接处固定水泥管道），安装进程按挖开一段基坑、安装一段水泥管道、回填一段基坑泥土的方式展开（见图3）。

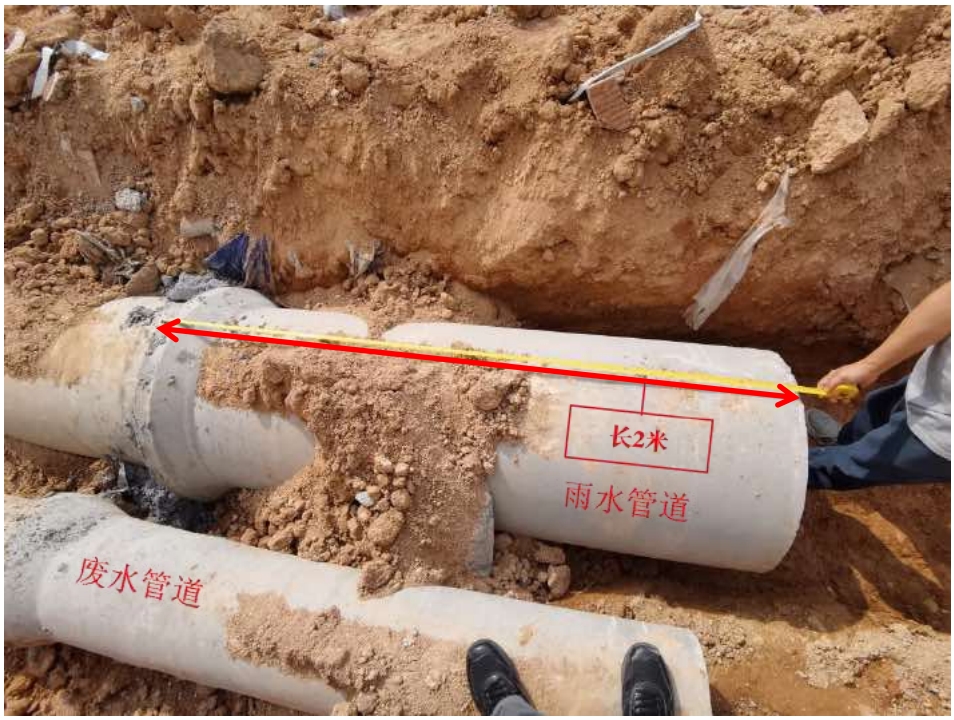
图4 雨水管道、废水管道

1.雨水管道、废水管道测量数据：雨水管道长2米、外径0.72米，废水管道长2米、外径0.35米。（见图4）

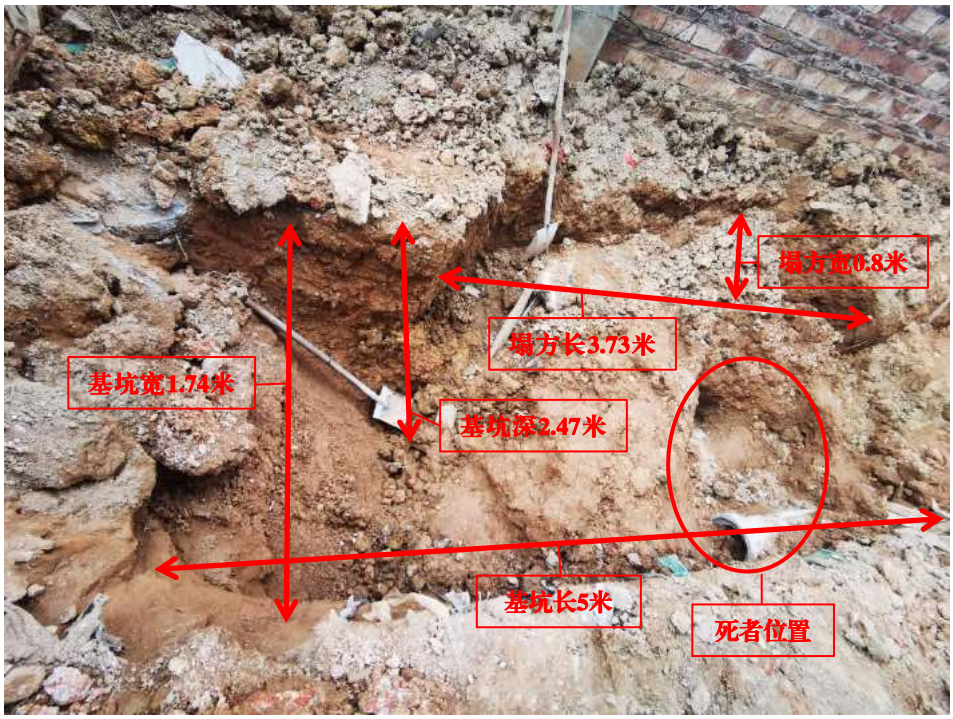
图 5 事故发生现场测量数据

2.事故发生现场测量数据：基坑长5米、基坑宽1.74米、基坑深2.47米，塌方长3.73米、塌方宽0.8米。（见图5）

管道安装工程中挖开的基坑未采取支护措施[2]，基坑边堆土堆放不规范[3]，导致基坑边坍塌；张国超未采取佩戴安全帽等防护措施，撤离时滑倒，身体被坍塌的泥土覆盖掩埋，导致受伤死亡。

全风险进行安全教育及安全技术交底，对所承担的建设工程进行定期和专项安全检查，并做好安全检查记录；要向作业人员提供安全防护用具和安全防护服装，并书面告知危险岗位的操作规程和违章操作的危害，要按照相关法律法规和标准规范要求组织施工，严格落实基坑开挖作业的支护措施，全面排查整治事故隐患，确保施工过程安全。

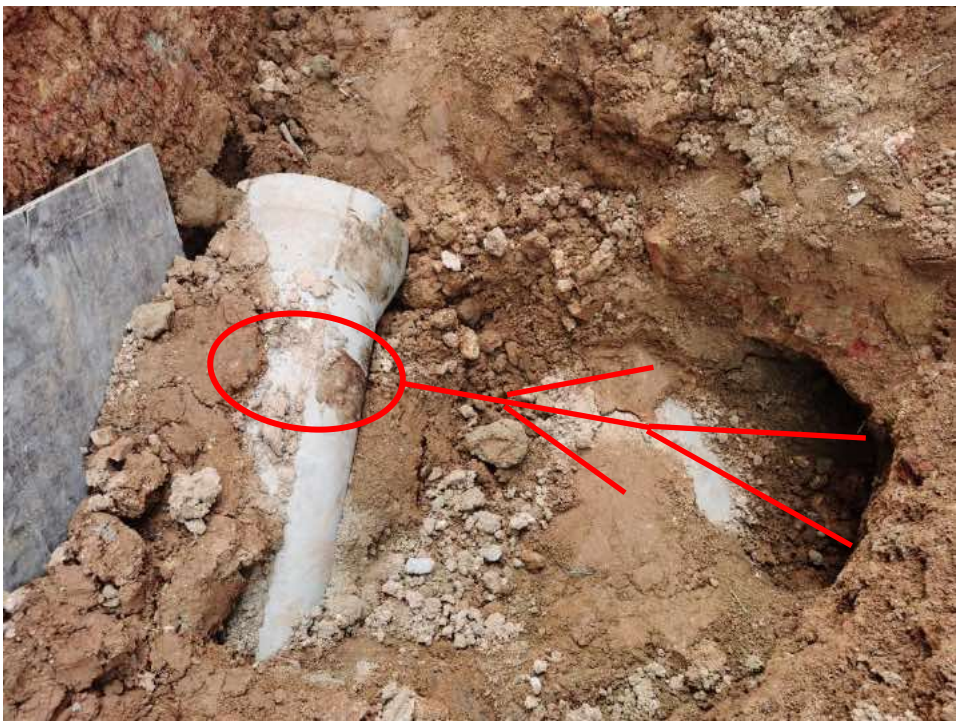
图 6 死者所在位置示意图

11 月 2 日 13 时许，张荣顺带领张国超、张兴利与潘小波在国庆卫浴公司的新建厂房西南面进行铺设雨水管道、废水管道施工作业，张荣顺负责现场指挥。16 时许，潘小波驾驶挖掘机挖开基坑后，把挖掘机机械臂伸出围墙外，张兴利在围墙外用绳索把水泥管道与挖掘机机械臂串联绑定，张荣顺在基坑内铲平水泥管道下的泥土让水泥管道能平稳铺设，张国超在基坑内用水泥砂浆涂抹水泥管道连接处固定水泥管道。突然，张荣顺看到基坑边的泥土有松动坍塌的迹象，迅速呼叫撤离，张国超听到后爬上雨水管道不慎滑倒，身体被坍塌的泥土覆盖掩埋。张荣顺迅速呼叫一旁的人员开展救援，消防、公安、医疗等救援人员赶到后将张国超救出并送院救治，经抢救无效死亡。

（1）死者所在位置。（见图 6）
