杨凌天致建材公司项目施工现场 “2•20”机械伤害事故调查报告

来源：应急管理局 发布时间：2023-06-14 08:45 作者：应急管理局

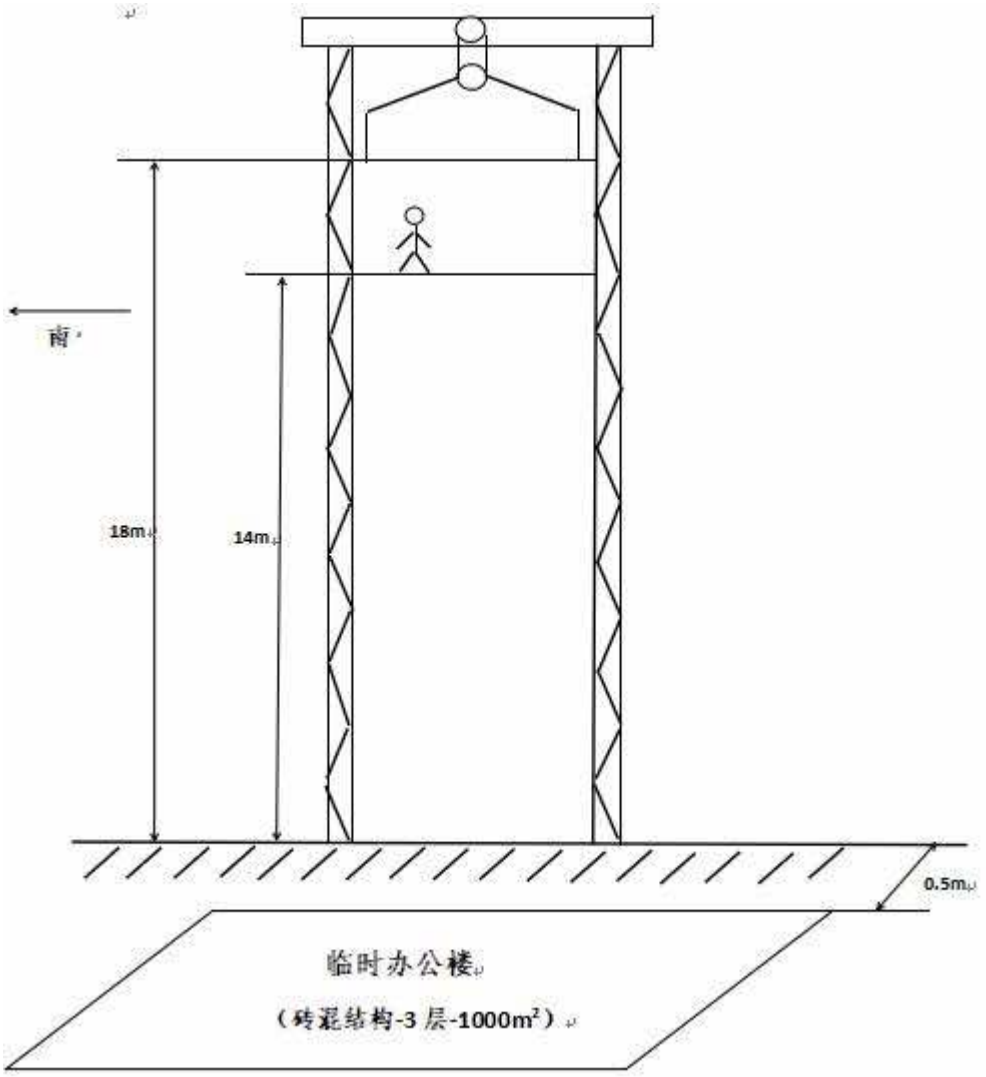
崔文杰作业位置示意图

2023年2月19日，全雄劳务公司法人汤全雄口头安排了高度限位器及电缆线拆除作业任务，2月20日上午8时许，外墙粉刷施工人员崔文杰从楼梯进入3层升降机吊盘，工程管理人员曹新仓操作升降机将崔文杰运送至高度限位器安装部位（距地面高度约18米），崔文杰在把高度限位器拆除后（此时电缆线和限位器连在一起），从立柱里扔下去正好挂到立柱横档上，崔文杰招呼曹新仓操作升降机往下运行去处理，运行到约14米处，崔文杰站在吊盘上将头和双手从升降机

吊盘外侧围护结构伸进立柱内，看升降机停的位置偏高，再次喊曹新仓操作升降机往下移动一些距离，此时崔文杰还未将双手和头从吊盘外侧围护结构收回，曹新仓也未观察到详细情况，就操作升降机往下挪动位置，突然感觉到升降机运转异常，就立即松开升降机操作手柄下行按钮，急忙呼喊人员上升降机询问情况，在楼内粉刷的崔栓平听到呼喊声后，急忙上到升降机，看到崔文杰脖子被夹在立柱和吊盘之间，没有办法救出，造成事故发生。（见下图：崔文杰作业位置示意图）。

1.崔文杰（亡者）：违章作业，在未取得建筑施工特种作业人员起重机械安装拆卸工程资格证的情况下，进行拆除作业；未严格执行安全操作规程，未执行升降机操作规程中工作时应将停层保护装置打开，工作完毕后再收回停层保护装置方可运行的规定，其头部和双手还没有从升降机立柱抽出的情况下就发出让升降机下行指令；安全意识缺失，作业过程中将头部和双手从升

降机吊盘外侧围护结构伸进立柱内，且未按规定佩戴、使用安全帽、安全带等安全防护用品；是造成此次事故发生的直接原因。
