托里新疆华豹建材有限公司“5·11”一般车辆伤害事故调查报告

托里新疆华豹建材有限公司“5·11”

一般车辆伤害事故调查报告

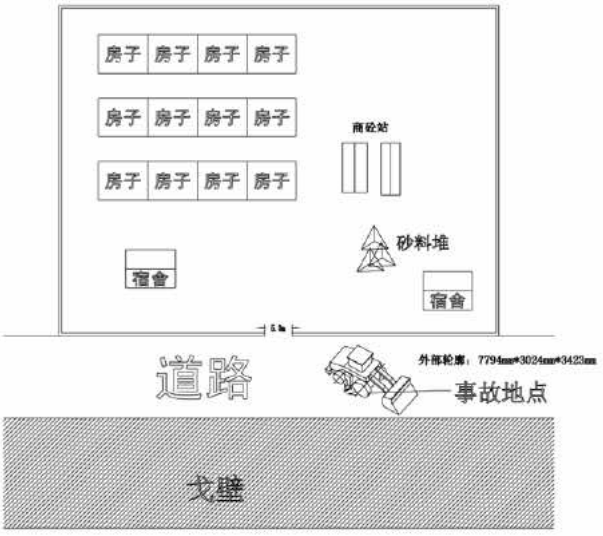
图1 事故现场勘察平面图

经现场勘察，事故发生在新疆华豹建材有限公司商砼站门口东南125°方位8.8m处，商砼站门前一条东西向砂土道路，道路南方为空地。事故现场停有一台轮胎式装载机，机头朝东南125°方位，尾部朝西北325°方位。死亡人员位于车辆右后轮胎前方，身体呈直线仰躺，右半身翘起，左半身压在轮胎底部，上半身在车身轮廓外露出，头部朝向右后轮方向，右手贴着腰腹，左手伸直与身体成90°。
