黔南瓮安天一矿业有限公司
老虎洞磷矿“7·16”一般坍塌（溃渣）事故
调查报告

黔南州政府事故调查组

2026 年 9 月 29 日

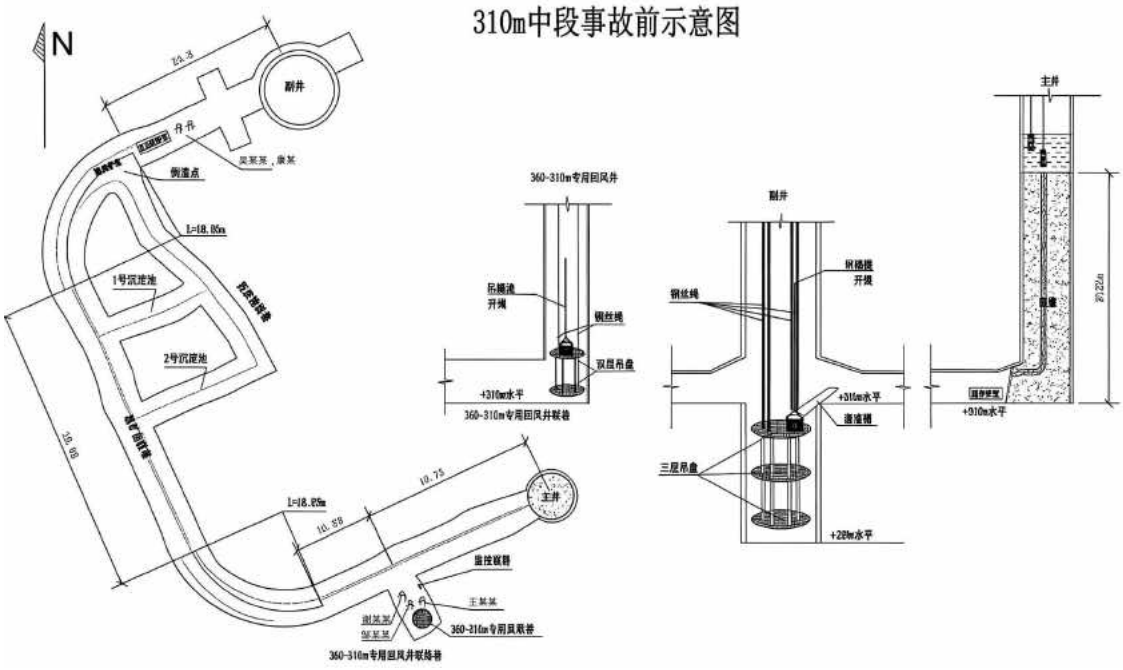
图 1　事故发生前 310 粉矿回收巷内人员位置示意图

事故发生时，主竖井泥渣高度约 25.5m，方量约 712m³，+310m 粉矿回收巷内有 5 人，具体为：华冶公司项目部施工队长谢某某、技术员王某某和天一公司副总经理邹某某站在专用回风井联络巷与+310m 粉矿回收巷交叉口处通过视频监控观察清渣情况；铲车司机吴某某、康某 2 人在副竖井马头门区域进行清渣作业。

主竖井井底长期废渣堆积，经涌水持续浸泡，形成泥渣，涉事企业违章组织清理+310m 粉矿回收巷泥渣过程中，持续扰动导致泥渣堆积体底部支撑结构发生破坏，极限平衡状态被打破，主竖井泥渣[7]失稳、整体涌入+310m 粉矿回收巷、专用回风井联络巷，谢某某位置靠近溃渣点难以及时避让，被溃渣卷走失联，致使事故发生。
