高新区（新市区）乌鲁木齐新联天丰物业服务有限公司“12·10”一般高处坠落事故调查报告

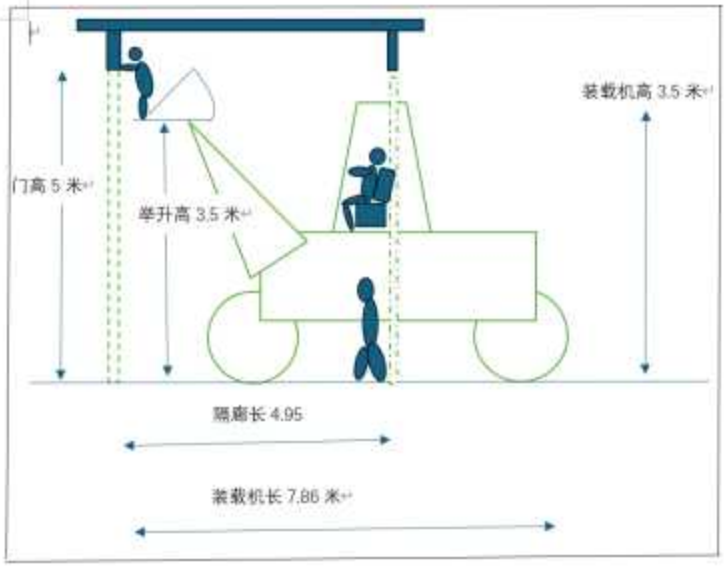
附件：事故现场示意图

2.事故发生在新联市场内蔬菜交易大棚区北侧 B2 大门，B2 大门由内侧门和外侧门组成，内侧门与外侧门相距 4.95 米，中间为隔廊；人员坠落地为外侧大门下方地面；地面为水泥地面，地面散布有部分冰雪。

事故所处作业面位于 B2 大门处停放的装载机举升状态下的铲斗部位。内外大门门框上分别并列悬挂有 6 条棉布门帘，每条门帘长 5.2 米，宽 1.2 米，重 13.4 公斤；大门墙面建筑为砖混结构，隔廊为彩板框架结构，大门上部有金属框架；大门高 5 米，宽 6.1 米，无门扇；大门处未悬挂相关安全风险警示牌。

现场用于人员登高作业的设备为一台柳工 855N 型号装载机，制造时间为 2014 年，车牌照为新 01 工 05021；外形长宽高尺寸 7860*3000*3500；现场目测大臂油缸与小臂油缸均无外泄迹象，操纵杆和手制动杆外观完好；铲斗长 2.9 米，宽 1.51 米，深 1.13 米；事发时装载机处于内外门中间隔廊，铲斗面向外侧门，铲斗举升高度约 3.5 米，2 名作业人员事发时处于举升悬停状态的铲斗内，准备摘取和安装门帘作业。铲斗由钢板焊制，铲斗作业部经过改装，斗齿换成整块钢板焊接安装，铲斗内侧底面钢板平整度较高，无坑洼凹面。

死者坠落位置为 B2 外侧门左部偏外地面，头朝东，仰卧。伤者坠落位置为 B2 外侧门中部偏外地面，头向北，仰卧。从作业面状况判断人员坠地高度约在 3.5 米。
