【事故调查报告】蚌埠高新区“2022.7.11”物体打击一般事故调查报告

蚌埠高新区“2022.7.11”物体打击一般事故调查组

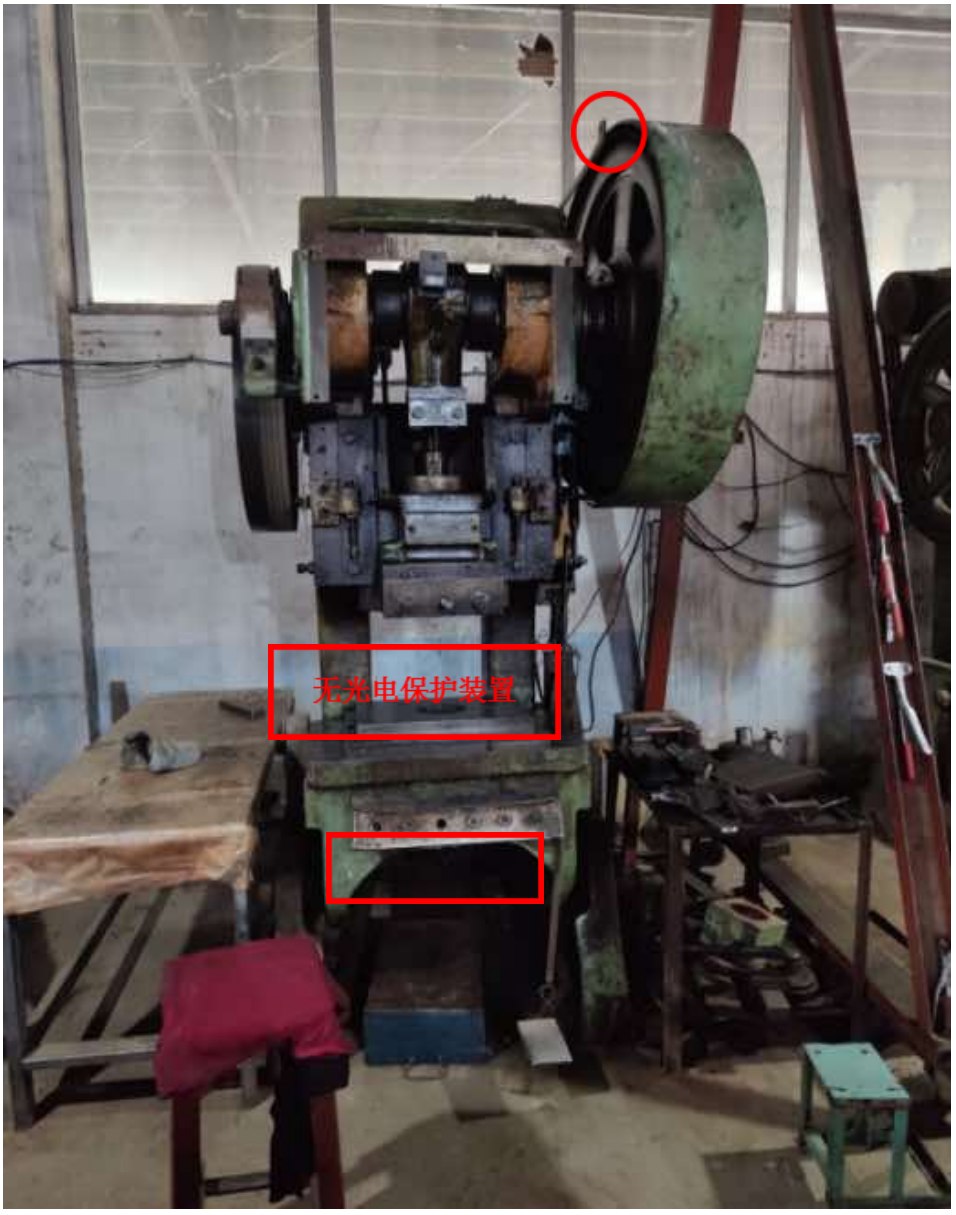
图3：发生事故的压力机缺少设备铭牌

通过现场勘查，该压力机未张贴设备铭牌，无法查询设备生产厂家、规格型号和工作参数，现属于安徽方显新型材料有限公司所有。
