广州市建中建设科技有限公司“3•20”

一般物体打击事故调查报告

事故单位：广州市建中建设科技有限公司

事故地点：黄埔区大沙街石化北路段道路扩建项目临时用地

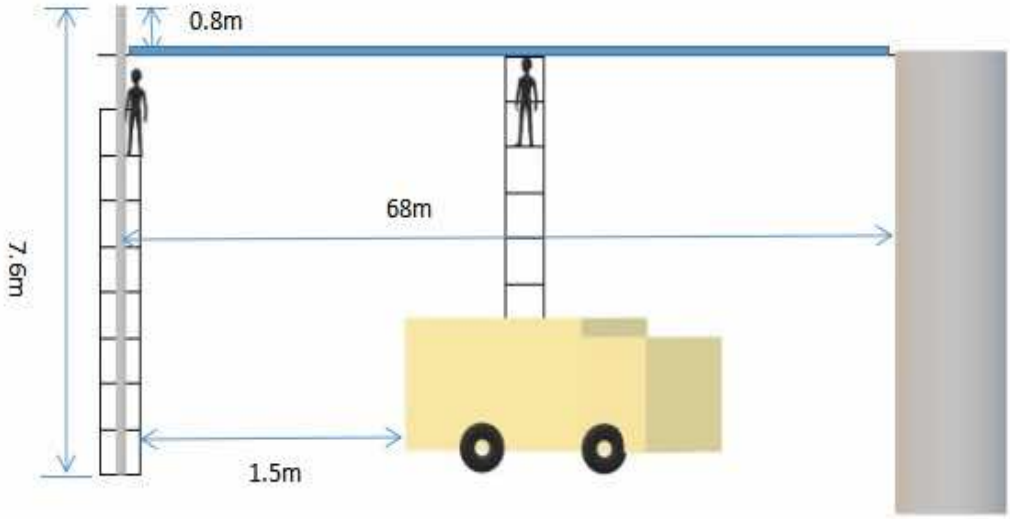
（二）现场图片

在水泥线杆上进行拆线，作业过程中用于悬挂通信光缆的水泥杆在与地面交接处断裂、倒塌。

4.断裂的水泥杆总长 9m，其中地面部分 7.6m，地下部分 1.4m，水泥杆为空心杆，内径 18cm，外径 25cm，壁厚

3.5cm；水泥杆杆体南侧断裂处有三根竖向钢筋相连，钢筋已经扭曲变型，钢筋直径为 4mm，水泥杆杆体北侧竖向钢筋均在水泥杆断裂处拉断；水泥杆杆体断裂处有两条横向配筋铁丝外露，铁丝直径为 2mm，铁丝外露部分有锈蚀痕迹。水泥杆杆体底部有 1 条长度为 1m 的竖向旧裂缝和 1 条长度为 0.8m 的竖向新裂痕，水泥杆杆体底部 2m 区域有 3 条横向新裂痕。

5.水泥杆距离顶部 0.8m 处捆有 3 根固定钢丝绳，钢丝绳直径为 6mm，每根钢丝绳均有 7 股，3 根钢丝绳分别连接西侧固定桩、西南侧地面和东侧高架桥桥墩，其中连接西侧固定桩和西南侧地面的 2 根钢丝绳完整，连接东侧高架桥桥墩的钢丝绳已经被剪断，断口为新切口，被剪断的钢丝绳一头留在水泥杆上，另外一头位于东侧高架桥的桥墩处地面。

电线杆根部截面受较大弯矩破坏，光缆重力等因素产生的实际荷载超过设计要求，电线杆受力不稳。
