宝安沙井石围排水渠（民主大道管渠段）及管道清淤项目“5·21”一般淹溺事故调查报告

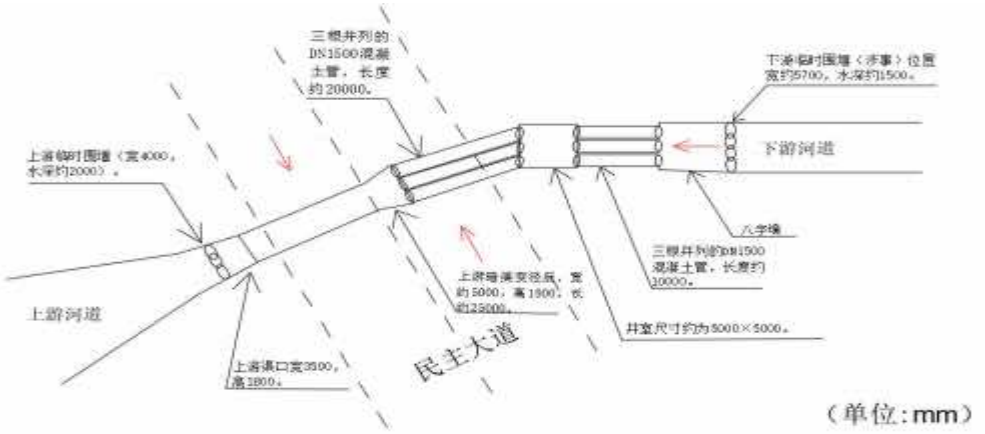
图 1 涉事位置及围堰搭设示意图

涉事位置及围堰搭设示意图（见图1、图2）。事故发生地点是沙井街道民主大道石围排水渠下游围堰处（见图3）。涉事排水渠下游围堰抢险后情况（见图4）；涉事排水渠下游围堰垮塌后遗留小土袋（见图5）；事故现场打捞出的清淤作业抽泥管；涉事工人被打捞上来后，未见系挂安全带、安全绳等防护措施。

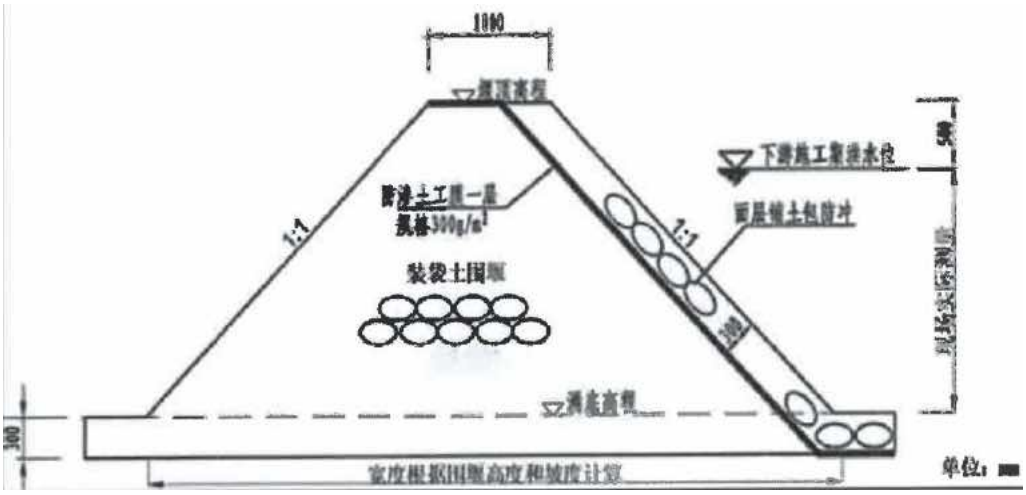
图 2 涉事围堰搭设截面图

1. 经事故调查技术专家组对事故现场勘察、对围堰的验算及论证分析等，技术专家组成员一致认定如下：涉事临时围堰方案及现场搭设均符合相关规范和标准要求，使用过程中临时围堰处于稳定状态。事故主因是，喻某松在未向现场管理人员请示及未穿戴齐备安全防护用品的情况下，擅自进入河道内违规搬动土工袋，破坏临时围堰结构，导致临时围堰局部垮塌，被急流冲入管渠死亡。
