安徽朴盛新材料科技有限公司
“2024·12·10”一般事故调查报告

安徽朴盛新材料科技有限公司“2024.12.10”

一般事故调查组

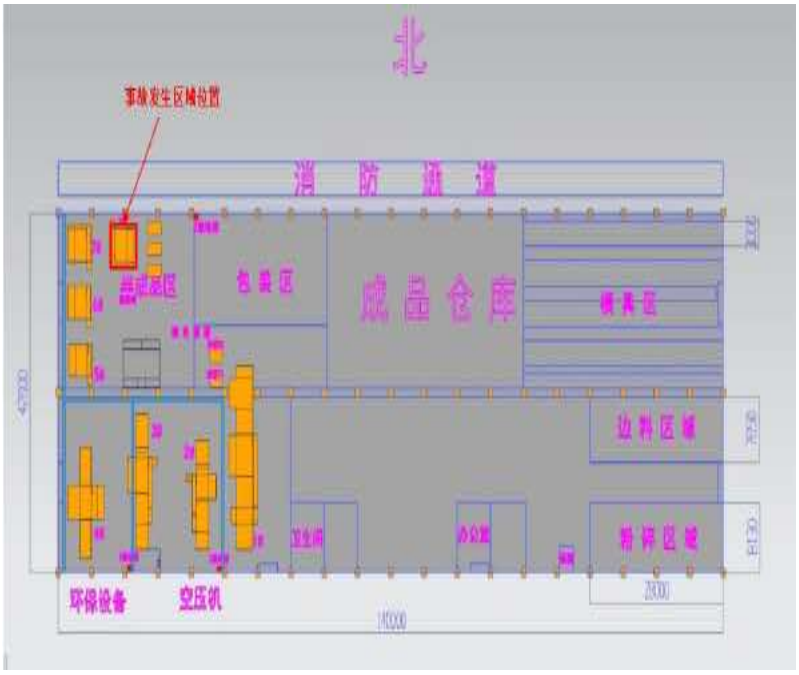
图 2 事故车间平面图

事故发生地点为朴盛公司2#车间，8#吸塑机区域。位于车间西北侧。（见图2、3）

全员安全生产责任制落实不到位；安全管理不到位，对本单位的生产安全隐患排查不彻底，吸塑机两侧安全光栅缺失，存在漏防。

责任制；二是建立健全安全生产隐患排查制度，及时防范从业人员异常行为，保障企业生产安全；三是开展全厂安全隐患排查，查找安全设备设施配备、完好情况，确保设施可靠、管用。
