大连润烽建筑配套工程有限公司“8·6”一般坍塌事故调查报告

编制单位：“8·6”一般坍塌事故调查组

编制时间：2023 年 11 月 15 日

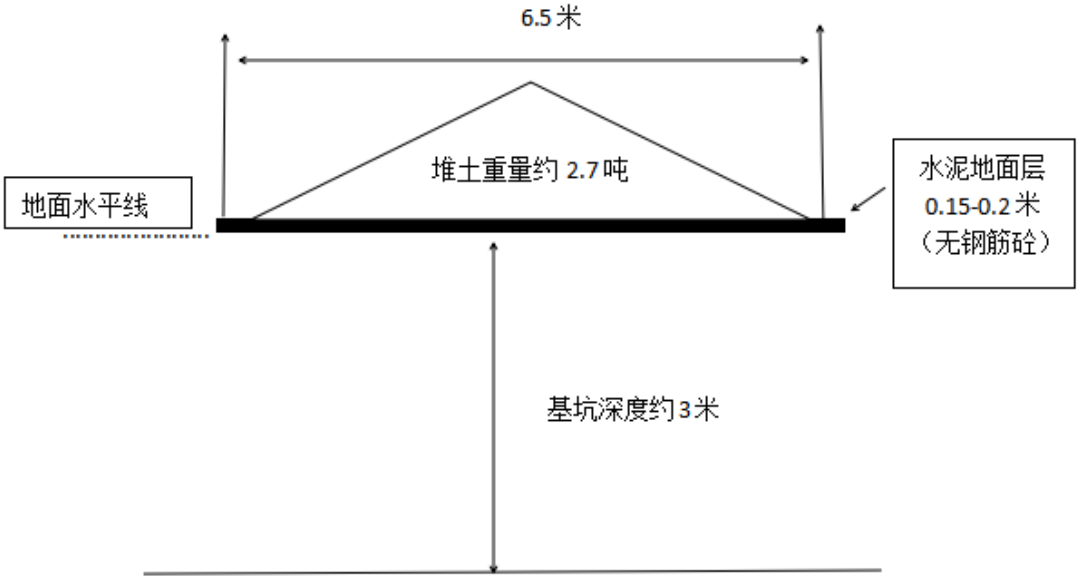
图三 事故现场基坑示意图

事发位于甘井子区中华路街道秀水路55号楼公建内一楼西北侧工地，施工现场如图二所示。事发基坑立体高度及堆土情况见图三所示。事故现场实际情况见图四所示。

虹舸设备公司主要负责人张XX操作挖掘机盲目施工作业，违反建筑施工作业安全操作规程，在水泥地面下方进行掏土挖掘作业过程中产生大量的土石方堆放在水泥地面层上（厚度约为0.15-0.2米，无钢筋砼，属于非承载结构），在挖掘过程中没有对水泥地面采取有效加固支撑，致使堆载负荷过重造成水泥地面层坍塌。
