岫岩满族自治县祥瑞矿业有限公司“9·29”一般冒顶片帮事故调查

时间:2024-02-01 09:47:28 来源:鞍山市应急管理局 作者: 点击: 94 次

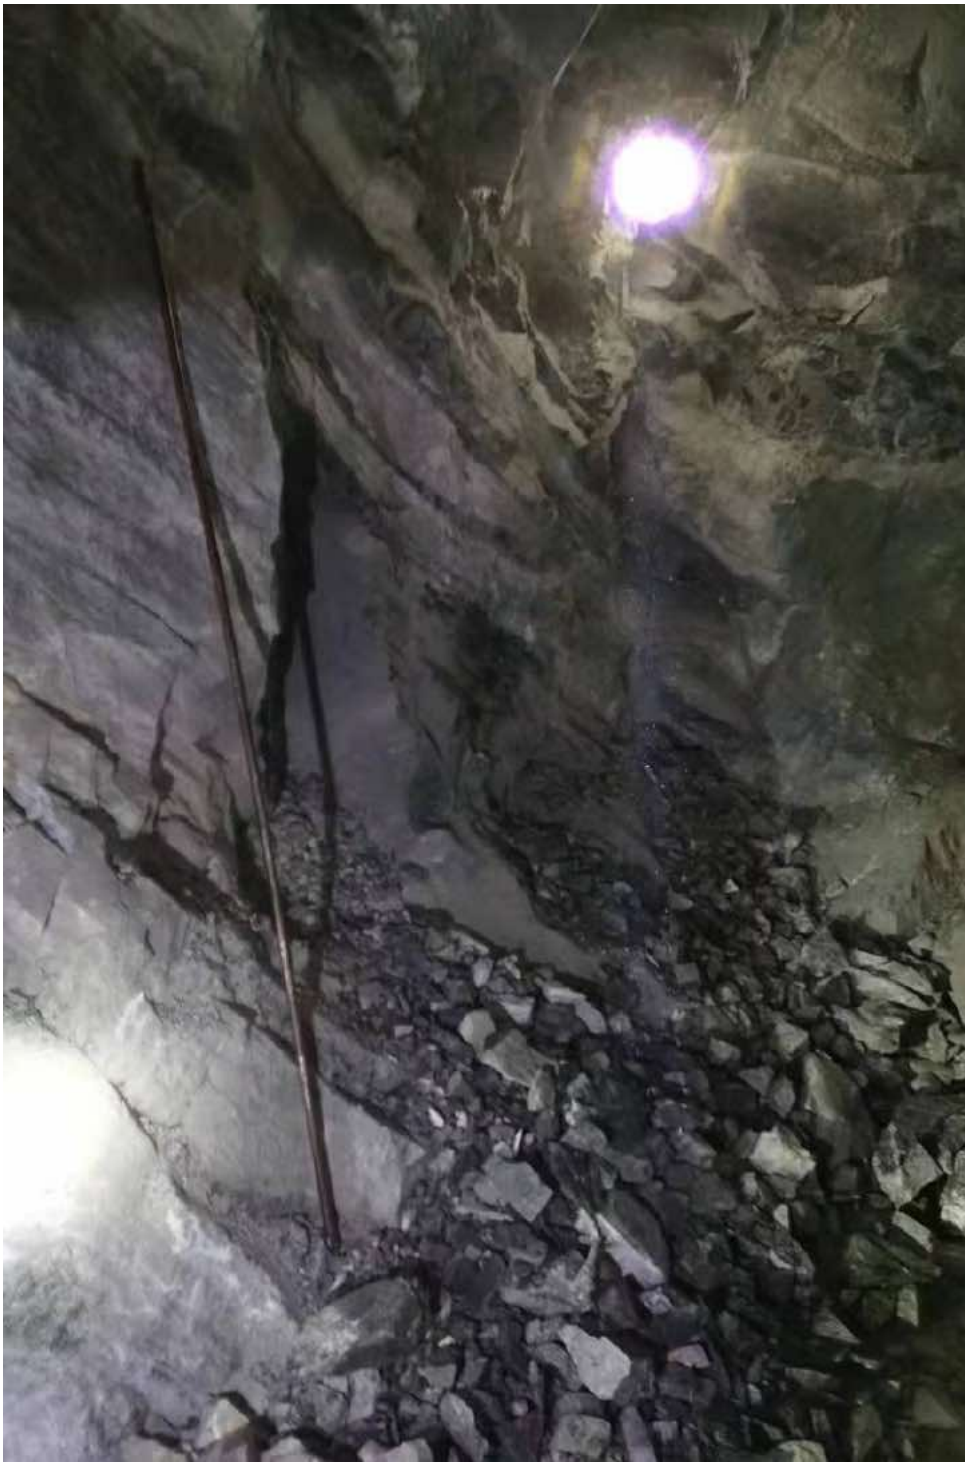
照片1：事故现场堆积落石

事故部位围岩节理裂隙较发育，顶板岩石破碎，巷道左帮局部形成滑面。入口120米处左侧帮上立着1根撬长2.6米，距巷道入口130米处,底板堆放部分冒落的矿石，左侧边帮处有1根撬毛铁钎。冒落矿石位于该处作业场发现巷道和事故作业面无支护。（见事故现场照片1–3）。

照片2：作业部位围岩节理较发育，顶板岩石破碎，巷道边帮围岩局部形成滑面

照片3：事故部位围岩节理裂隙

事故直接原因是：**事故发生区域顶板岩石破碎，处于不稳定的临界状态。撬浮石作业人员安全意识配带齐全安全防护装置和专人看护的情况下，违规操作，顶板岩石受外力作用，发生局部冒落，是造成因。**

4.吸取教训，坚决防范类似事故再次发生。祥瑞公司要深刻吸取“9.29”事故教训，举一反三，采取措施发生。要加大安全生产投入，大力推进机械化减人，自动化换人活动，提高矿山开采本质安全水平，扎实开展培训，不断提高从业人员安全意识和安全技能；严格落实各项安全管理规章制度和操作规程，尤其要把撬浮石板风险摆在突出位置，地下矿山必须严格按设计做好巷道和采场顶板管理，遇到构造带和顶板不稳定的地方必须加强支护，排险作业必须制定和落实专项安全技术措施，确保各类施工作业规范、闭环管理；要按照《非

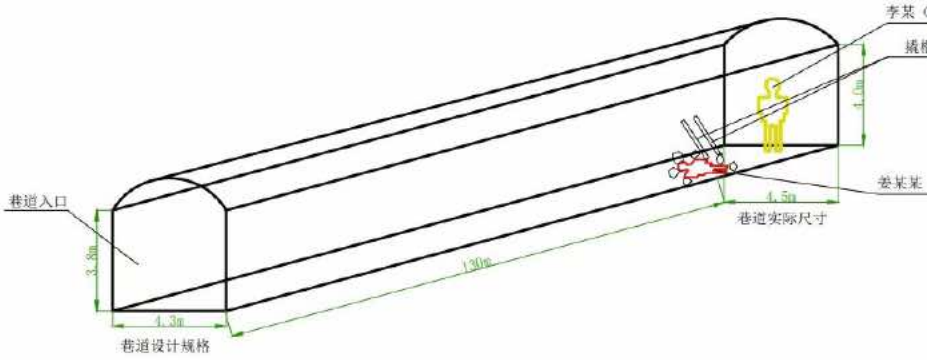
事故发生时，该作业面有姜洪亮和李勇2人，企业放假，

其他区域无人员作业。凿岩工李勇，事故发生前后一直在现场，并参与救援。（见事故现场示意图）。
