淮阴长江路艾***医疗科技发展（苏州）有限公司“2•19”一般机械伤害事故调查报告

经调查认定，淮阴长江路艾***医疗科技发展（苏州）有限公司“2•19”一般机械伤害事故是一起因员工违规操作导致的生产安全责任事故。

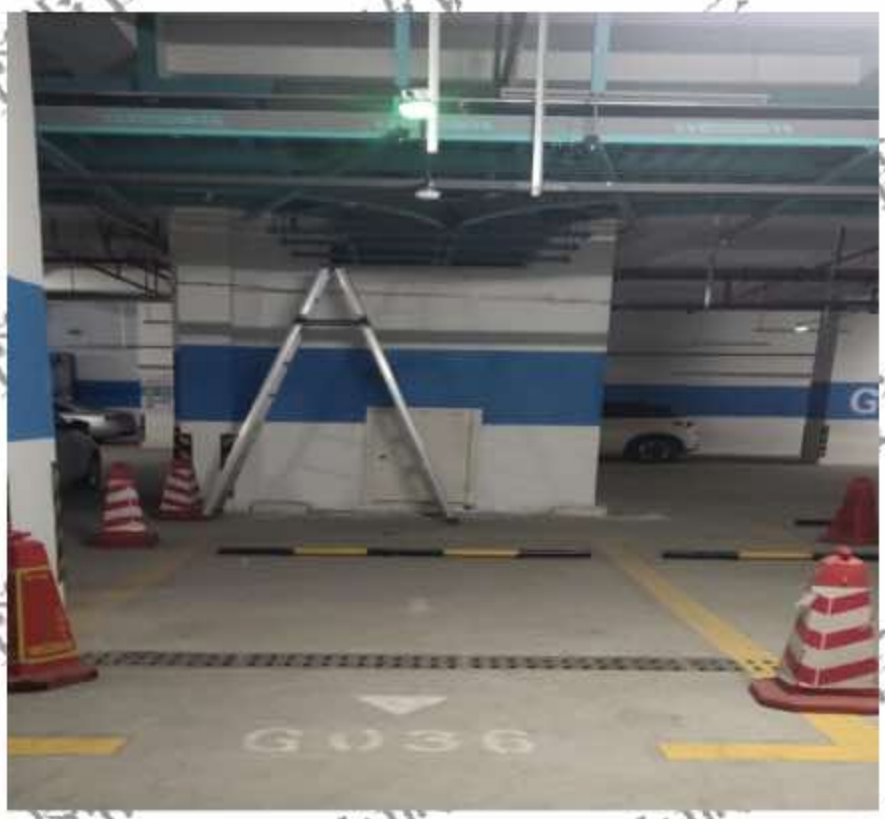
事故发生在五院地下车库负 2 层 G036 车位正后方井道内，井道尺寸为 1600mm*2600mm。杨某某被困于 4 号提升机轿厢与井道壁之间，如图 3、4 所示。

图 3 事故位置（由南向北拍摄）

图 4 事发地点（垂直提升机内）

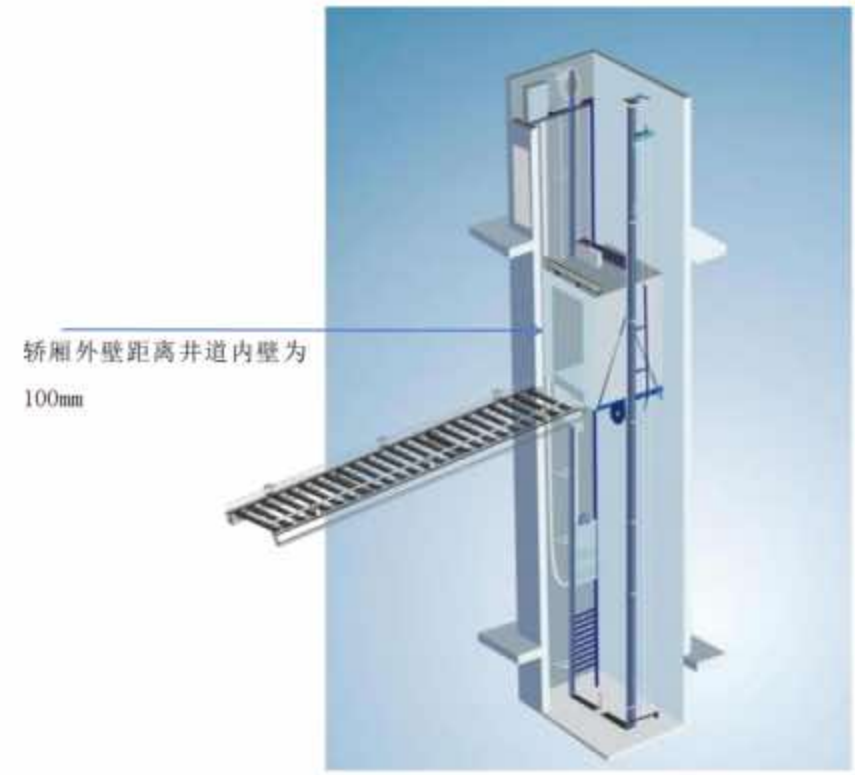
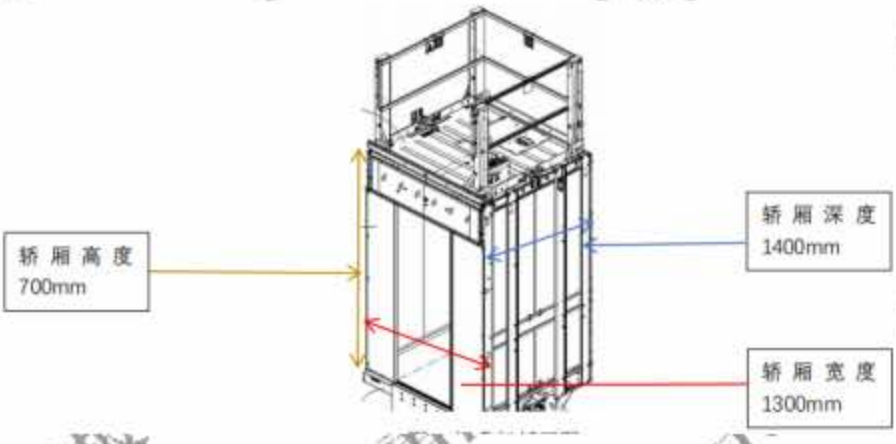
图 5 提升机场景图

4 号提升机的轿厢与水平轨道通过接驳口相连，水平轨道离地面约 3.7m，轿厢外壁距离井道内壁 100mm，轿厢高度为 700mm，深度 1400mm，宽度 1300mm。事发现场有一个高 2.9m 的梯子。如图 5 所示。

杨某某的作业地点距离地面超过2米，存在坠落风险，虽与事故无关，但突显其缺乏安全意识；设备正在运行，存在显而易见的风险，其无视风险，在提升机口观察作业；违反公司《提升机调试及运维安全规范》要求，独自一人查看故障，且未把检修运行开关切换到检修状态，被运行的提升机轿厢夹在了轿厢与井道壁之间。

事故涉及的物流系统，是基于高新技术研发的产品，本质上是为了节省运输药品的时间，从而提高医院的工作效率。该系统中的提升机，在异物进入时会触发光电信号将提升机停止运行，而轿厢与水平轨道连接处的光电感应的范围大小仅为反光板面积（50mm*50mm），并未像电梯一样形成全覆盖式的保护，从而造成该系统的本质安全度降低。

（一）全面落实整改。艾*公司立即对该物流系统进行全面复查，未整改合格不得继续作业。切实加强对驻场工程师安全技能和意识的培训，并教育人员严格遵守各项规章制度及操作规程。要加强技改工作，加大提升机的光电感应区间，确保本质安全。主要负责人要抓紧完善安全生产体系，立即配备安全生产管
