赤峰砂源商贸有限公司
“7·7”一般机械致害事故调查报告

敖汉旗政府事故调查组

2026年10月13日

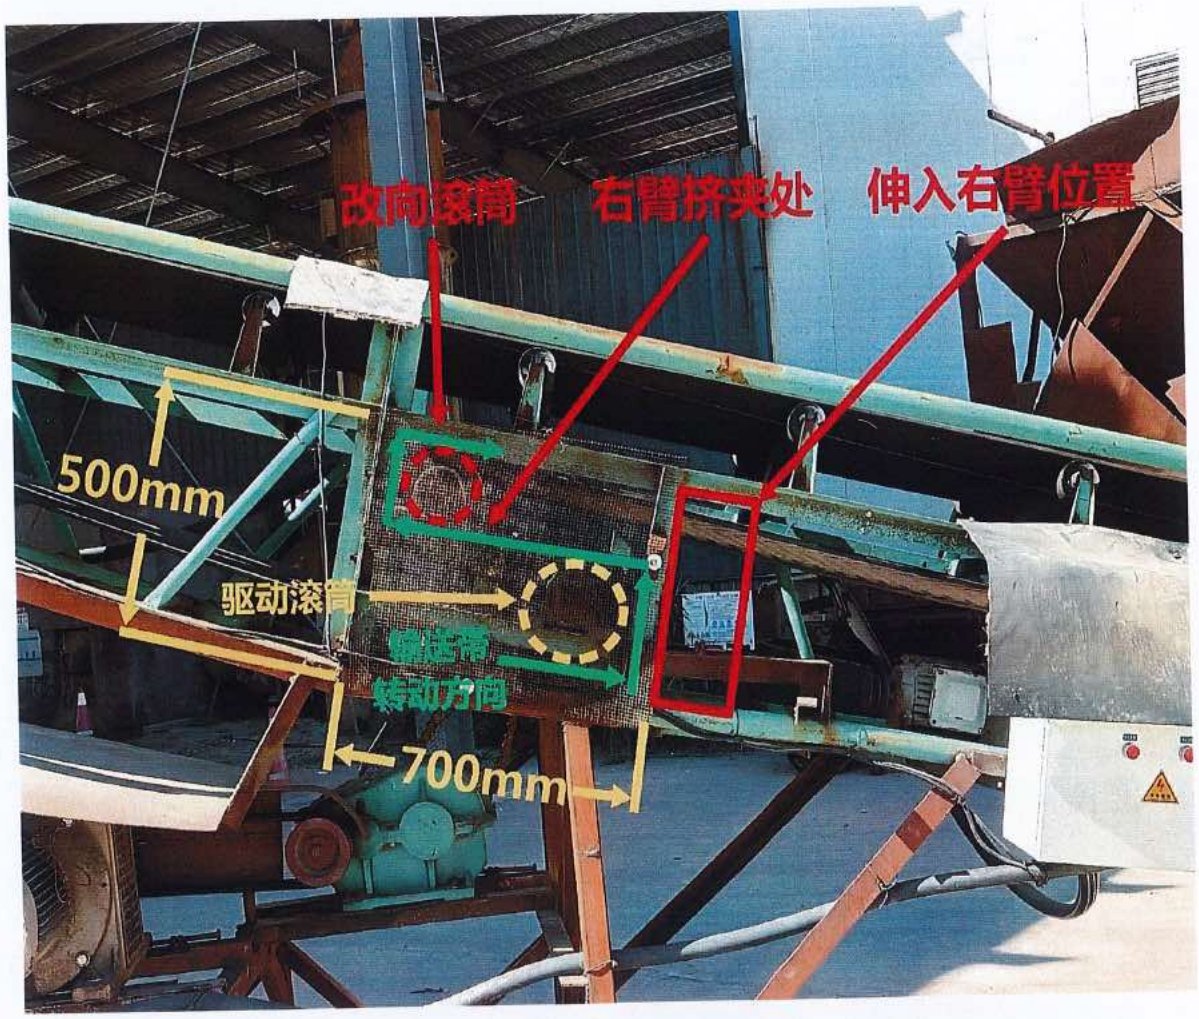
图 2 事发部位示意图

事发部位为带式输送机中段滚筒处，输送机中段上、下输送带之间设有 2 个滚筒，靠上方输送带为改向滚筒，靠下方输送带为驱动滚筒，事发时输送带逆时针转动。驱动滚筒直径 220 毫米，改向滚筒直径 150 毫米。滚筒侧面安装有 500 毫米 × 700 毫米的防护板，防护板上、下、左、右边缘到驱动滚筒中心线距离分别为 280 毫米、220 毫米、400 毫米、300 毫米，到改向滚筒中心线距离分别为 130 毫米、370 毫米、110 毫米、590 毫米。人员从防护板旁将手臂或器具伸入上下输送带之间后，仍可触及滚筒（事发部位见图 2）。

事故直接原因：张国春在带式输送机运转过程中攀爬上带式输送机架体清理输送带上方堆积的砂料，因左手打滑未抓住架体导致身体失衡，误将右臂伸入上下输送带间并被转动中的输送带卷入，右臂在输送带和改向滚筒间挤夹后导致肱骨处离断。

事发带式输送机中段滚筒防护板防护区域不足，防护板旁留有可供手臂伸入的孔隙，且能触及滚筒，未能有效隔离人员与运转部件。违反了《带式输送机安全规范》（GB14784—2013）4.1.2[5]的规定。

[5] 《带式输送机安全规范》4.1.2 滚筒的防护：采用防护罩时,应符合图 5 和表 2 的规定。从防护罩(板)的边缘到滚筒(或压带轮、车轮)中心的距离 e 不应小于表 2 中的规定值,防护罩内侧至滚筒体端面的距离(图 5 中的 f)应按带宽不同,在 20mm~80mm 之间选取。防护罩可用金属框架加钢板或多孔板、钢板网、钢丝网制作。

距离 e：950 毫米

立即对全厂设备设施的安全防护装置等进行全覆盖专项排查，逐台逐项建立清单，实现闭环管理，确保隐患排查全覆盖、整改无死角。提升日常巡查检查频次，明确检查标准和隐患处置流程。发挥企业内部举报奖励制度实效，推动全体员工积极参与隐患排查治理等安全生产工作。
