罗湖黄贝长齐胜投资管理（深圳）有限公司“7·4”一般触电事故调查报告

罗湖黄贝长齐胜投资管理（深圳）有限公司“7·4”
一般触电事故调查组编制

2024年9月6日

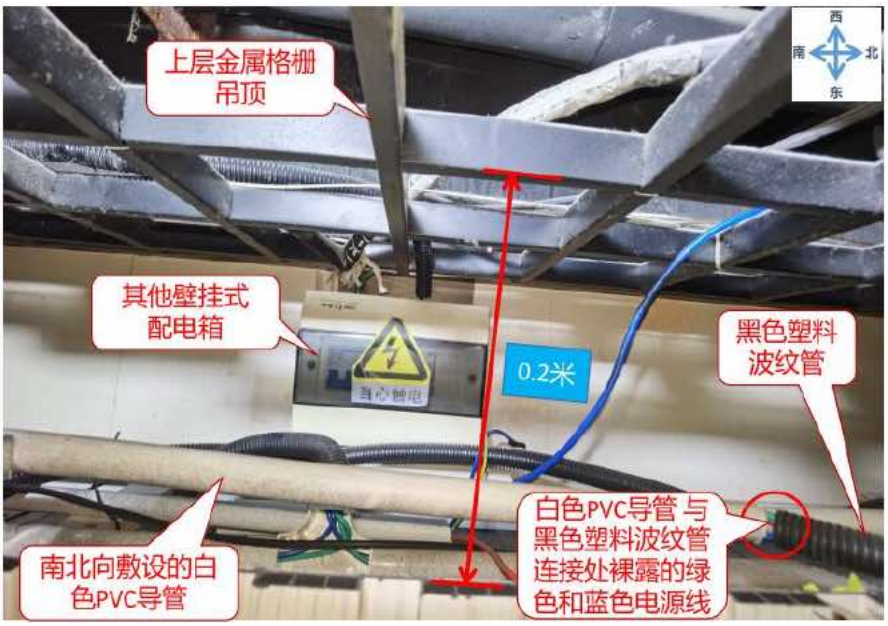
装饰吊顶照明灯安装在装饰吊顶板上，几乎等距离间隔围绕装饰吊顶一周，照明灯电源线路敷设在装饰吊顶和上层金属格栅吊顶之间，装饰吊顶板和上层金属格栅吊顶之间距离为 0.2 米。装饰吊顶板和上层金属格栅吊顶之间南北向敷设有一根白色 PVC 导管，白色 PVC 导管北侧端口与一根黑色塑料波纹管连接，连接处有 1 根绿色和 1 根蓝色的装饰吊顶照明灯电源导线裸露，用手将黑色塑料波纹管向北压缩后，发现绿色电源导线上有一处绝缘层破损，破损处铜导体裸露，且绝缘层和铜导体上有明显的被剪切痕迹。（见图 14、图 15、图 16）

图 15 装饰吊顶照明灯控制电源导线勘查图

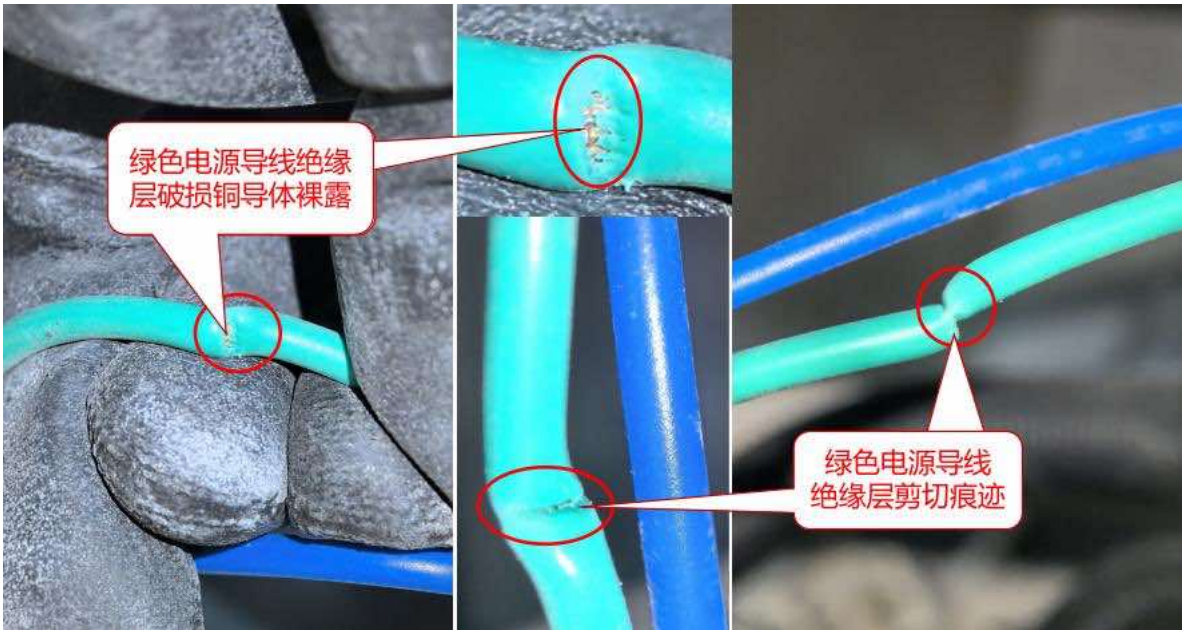
图 16 装饰吊顶照明灯绿色电源导线剪切痕迹勘查图

经测试，装饰吊顶西侧照明灯开关电源输出侧的绿色电源导线，正是杨某勇事发时装饰层（即下层金属格栅）和上层金属格栅之间黑色塑料波纹管内，存在绝缘层破损、铜导体裸露的绿色电源导线。

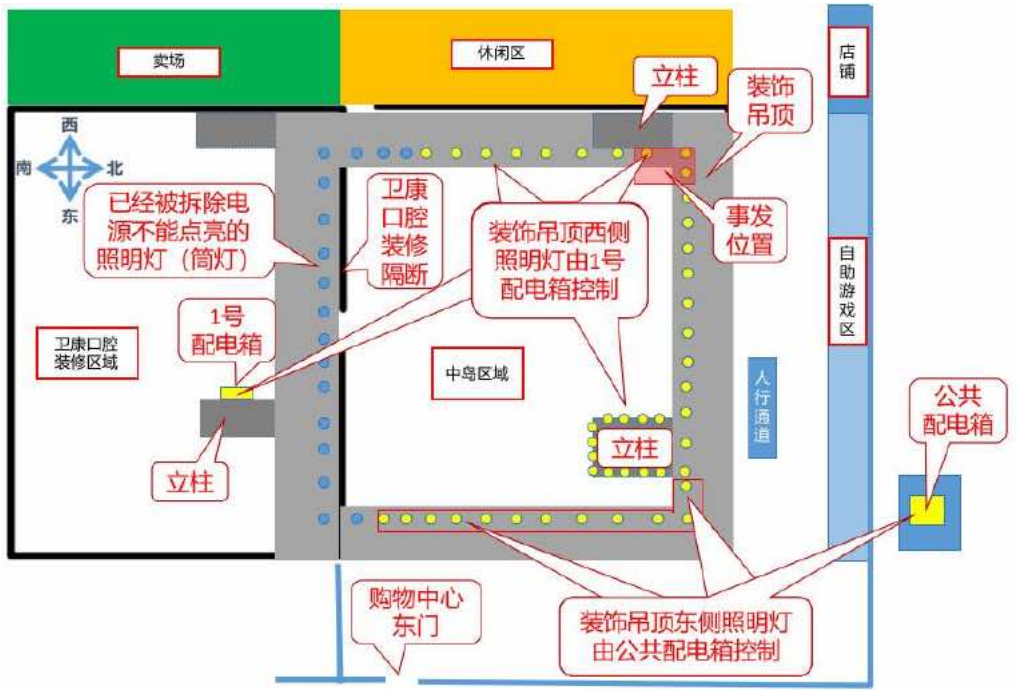
装饰吊顶东侧照明灯电源原来也由装饰吊顶照明灯 1 号配电箱装饰吊顶西侧照明灯开关控制，事发前，装饰吊顶东侧照明灯电源已被杨某勇改迁到海珑华苑 hicity 购物中心一楼公共配电箱第 3 个时控开关控制。（见图 17、图 18、图 19）

图 17 事发装饰吊顶东、西侧照明灯控制示意图

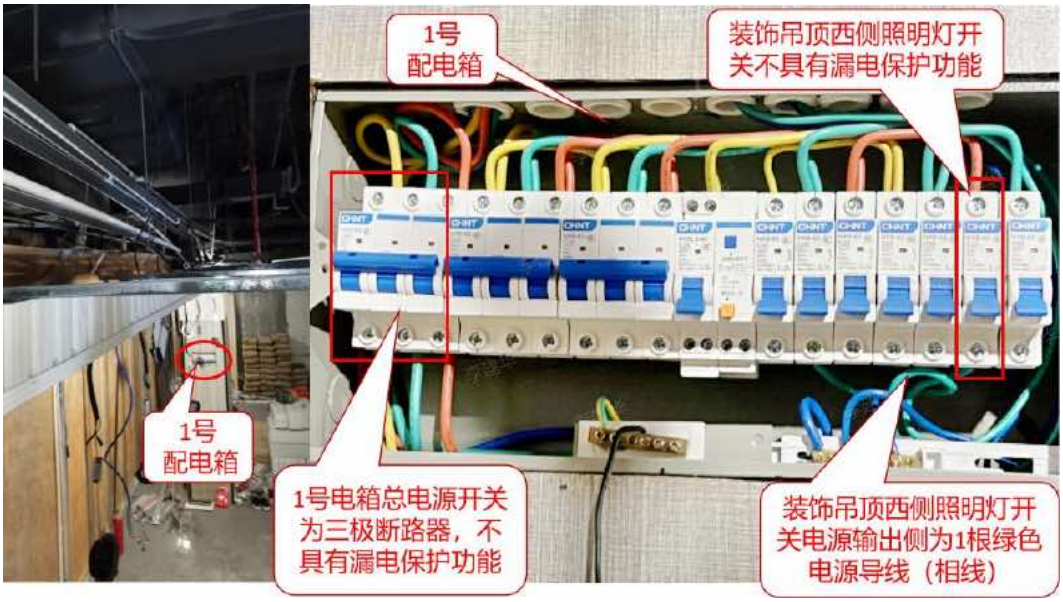
经调查和测试，中岛上方装饰吊顶照明灯分为东侧和西侧照明灯，装饰吊顶西侧照明灯控制开关安装在海珑华苑 hicity 购物中心一层正在装修的卫康口腔区域，靠近装修围挡的承重柱上的配电箱内（以下简称“1 号配电箱”）。1 号配电箱内安装有一个总电源开关，为三相三极正泰品牌断路器（不具有漏电保护功能，只具有短路和过载功能）；1 号配电箱内从南往北数第二个开关为装饰吊顶照明灯控制开关（以下简称“装饰吊顶西侧照明灯开关”），为单极 20A 正泰品牌断路器（不具有漏电保护功能，只具有短路和过载功能），装饰吊顶照明灯控制开关电源输

图 18 事发装饰吊顶西侧照明灯控制 1 号配电箱勘查图

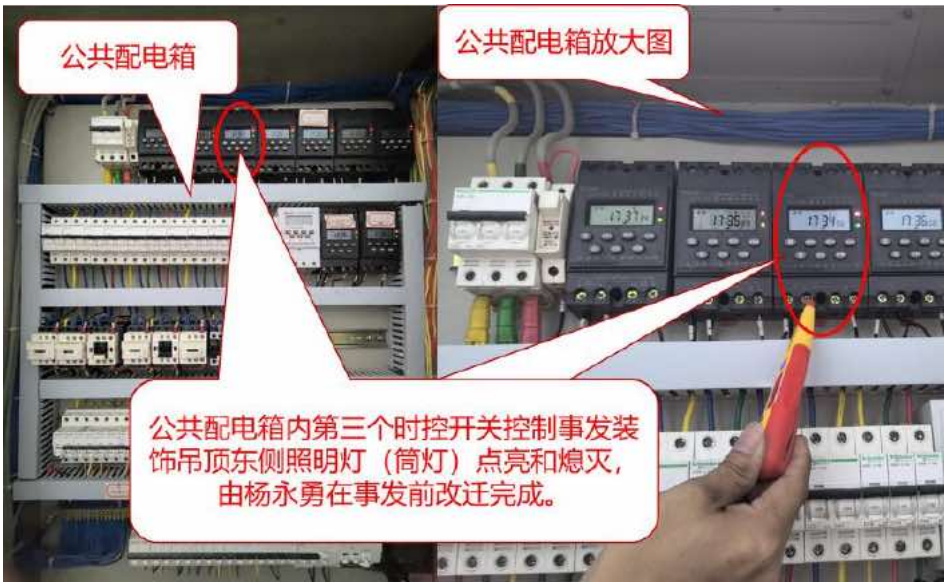
图 19 事发装饰吊顶东侧照明灯控制公共配电箱勘查图

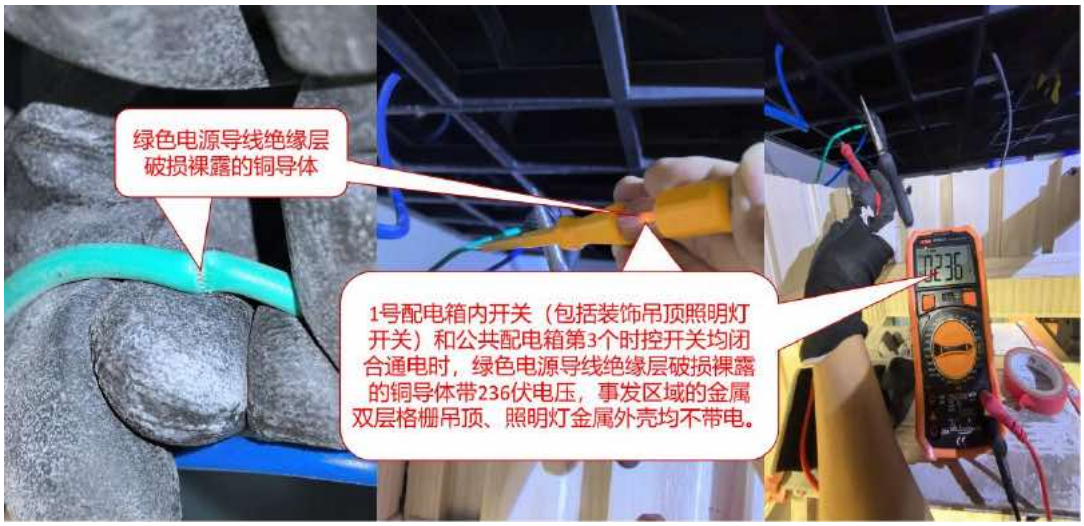
经检测，当 1 号配电箱内开关（包括装饰吊顶西侧照明灯开关）和公共配电箱第 3 个时控开关均闭合通电时，事发作业区域的金属双层格栅吊顶、照明灯金属外壳均不带电，只有装饰吊顶上黑色塑料波纹管内有明显被剪切痕迹的绿色电源导线绝缘层破损处裸露的铜导体带电(电压为 236 伏）。（见图 21）

图 21 事发区域金属导体带电情况测试图

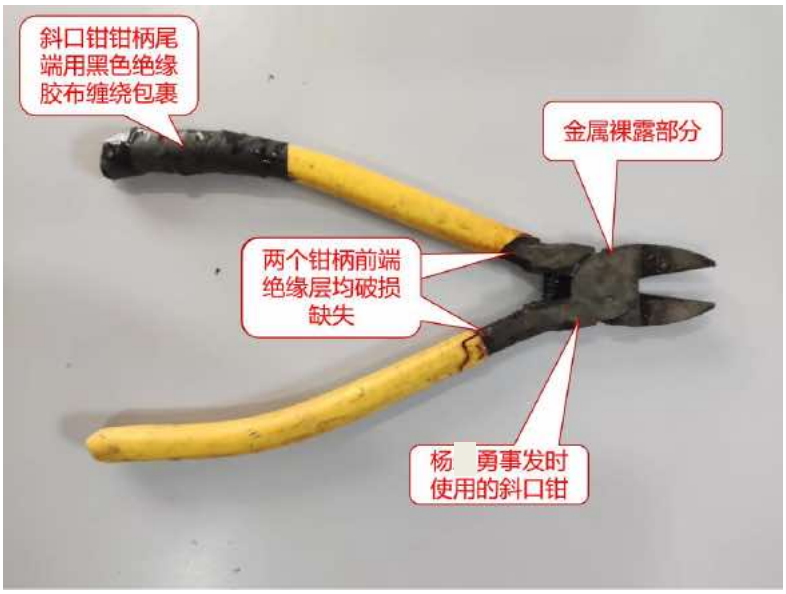
事发后，有一个斜口钳剪挂在事发装饰吊顶（木质）边缘，为杨某勇事发时使用的工具。该斜口钳两个钳柄尾端均有黄色绝缘层包裹，其中一个钳柄尾端还用黑色绝缘胶布缠绕包裹，两个钳柄前端绝缘层均破损缺失，其他部分金属裸露。事发后，该斜口钳已由黄贝派出所作为证物留存。（见图 23）

图 23 杨某勇事发时使用的斜口钳勘查图

杨某勇事发时使用的斜口钳，手柄虽包裹着黄色的绝缘层和黑色绝缘胶布，但两个钳柄前端绝缘层均破损缺失，手柄前端与未包裹绝缘层的金属部分连接，杨某勇使用该斜口钳过程中，手很容易触碰到斜口钳未包裹绝缘层的金属部分。
