江阳华阳酒城中心上筑门市装修“7·31”一般倒塌事故调查报告

江阳华阳酒城中心上筑门市装修“7·31”一般倒塌事故调查组

2024 年 11 月

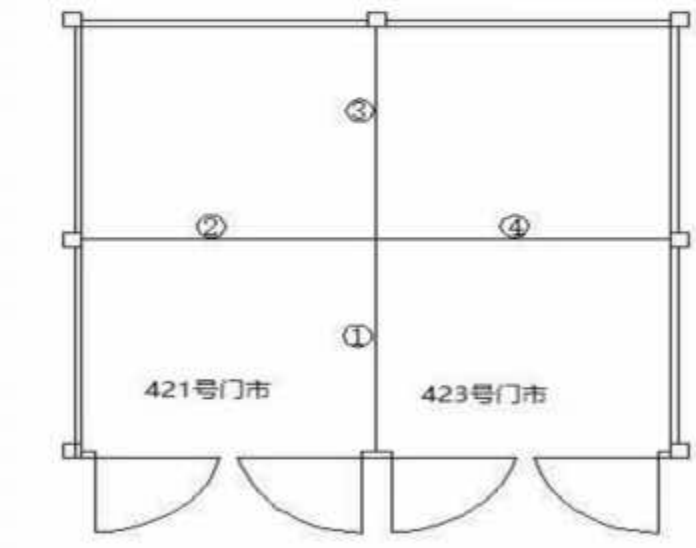
2024 年 7 月 27 日，余X伦以 200 元/人/天价格找到刘X禄、向X清实施隔墙拆除。因 27 日系周六，余X伦等人的施工因噪音问题被物业公司巡查人员制止。7 月 31 日 7 时许，余X伦、刘X禄、向X清 3 人再次来到施工现场，继续对隔墙进行拆除，拆除作业按照顺时针顺序分别对①②③④号墙体（见图 1）进行拆除。事发前，①②号墙体已经拆除完毕。事发时，向X清、刘X禄站在脚手架上对③号墙体进行拆除，余X伦正在清理 421 号门市内的建筑垃圾，在对③号剩余墙体拆除时，墙体斜向约 45°角向 421 号门市大门方向倒塌，并将余X伦掩埋。

图 1　③号墙体为倒塌墙体

现场作业人员未佩戴劳动防护用品[2]，未遵守从上至下逐层拆除的施工工序[3]，拆除人员违规采取从墙体底部凿洞掏掘的方法拆除墙体[4]，致使墙体结构受力失稳倒塌。
