丹东瑞应汽车冲压件有限公司“3·28”一般物体打击事故调查报告

元宝区“3·28”事故调查组

2024年4月12日

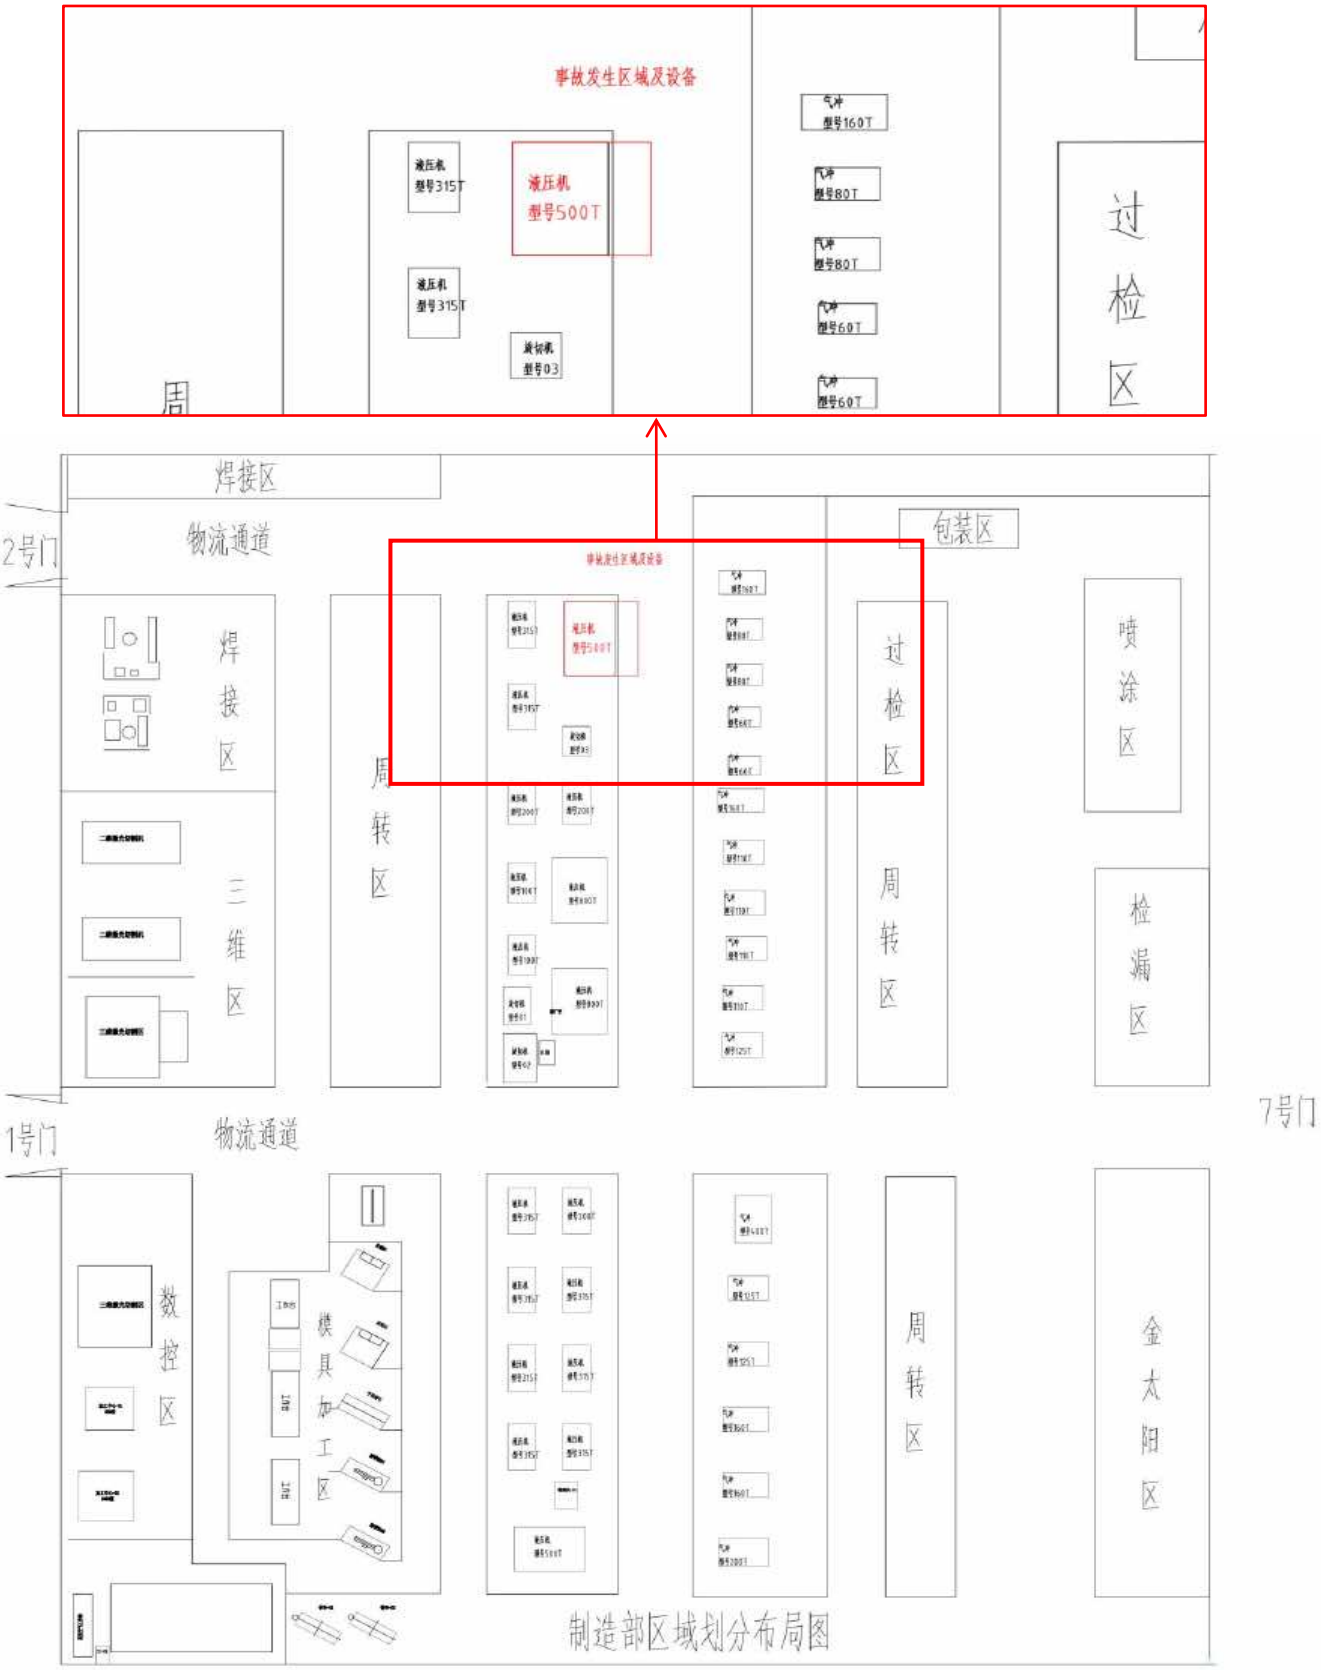
图 1 厂房布局及事故发生区域视图

瑞应公司占地面积2万平方米，有1个制造车间和1个仓储车间，共有各种生产类设备82台，事故发生在该公司的制造车间。制造车间共有冲压机18台，500吨及以上4台，500吨以下14台。事故发生时开机6台，其中500吨及以上2台，500吨以下4台。生产任务是工件成型，主要工序为

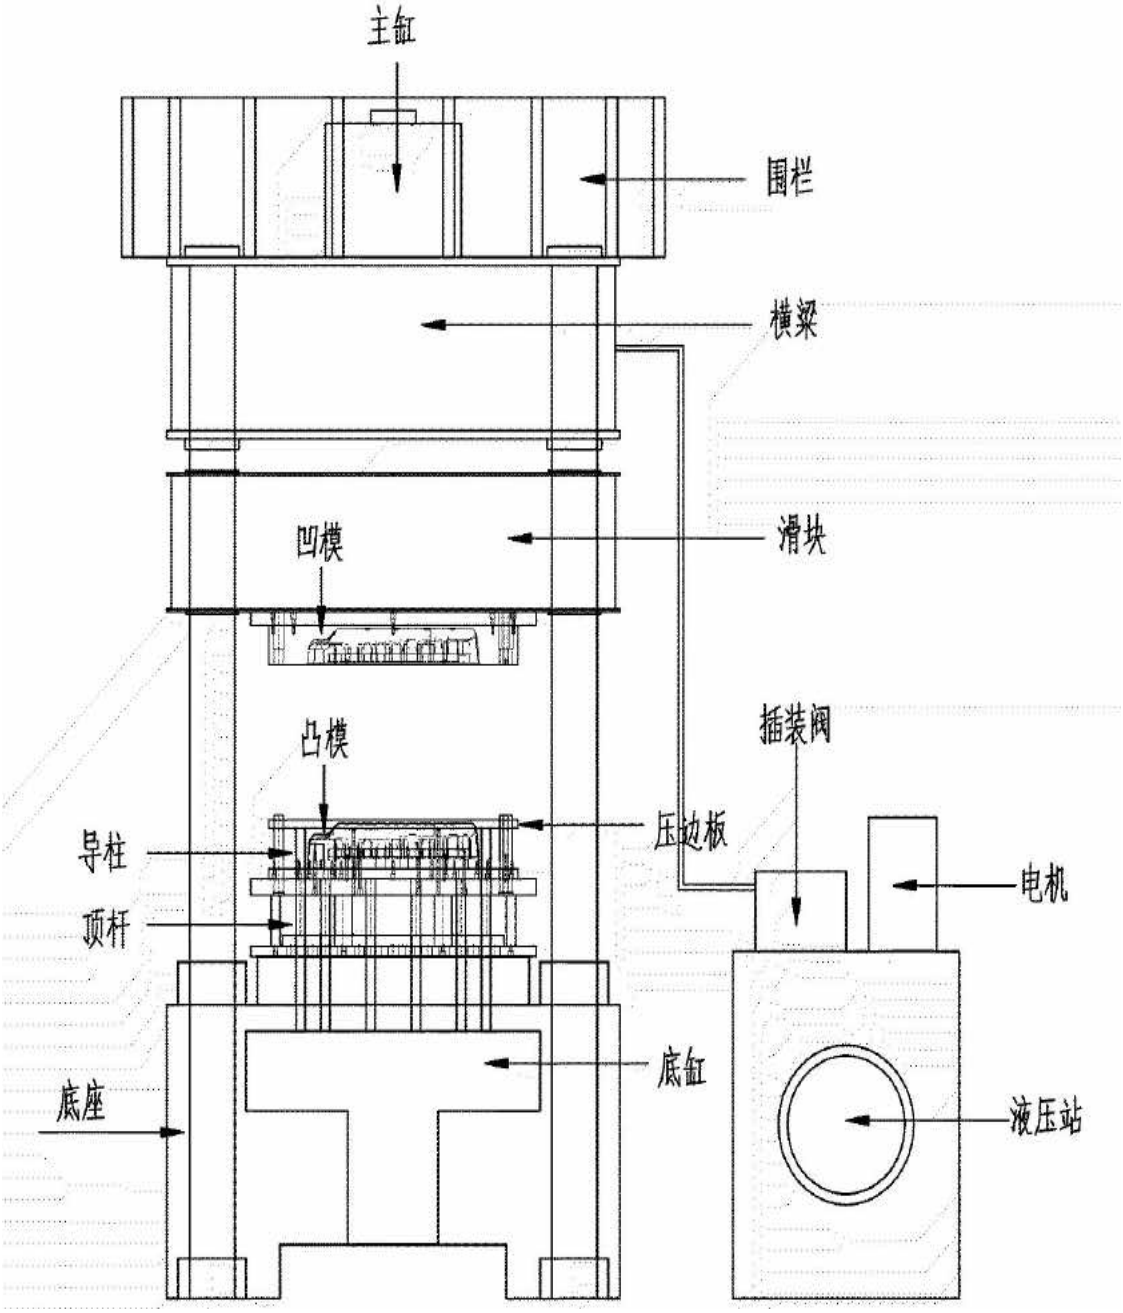
图 2 发生事故的冲压机示意图

发生事故的设备是一台四柱式冲压机，生产厂家为沃得精机（中国）有限公司，型号 YW32-500，出厂日期 2017 年 6 月 3 日，公称力 5000KN，液压势力 1000KN，工作压力 25MPa。设备示意图如下:
