金湾区宝龙广场三期（D区域）项目“11·27”一般物体打击事故调查报告

2021年11月27日7时50分，由中天建设集团有限公司（以下简称中天公司）施工的金湾宝龙广场三期（D区域）项目发生一起物体打击事故，造成1人死亡，直接经济损失155万元。

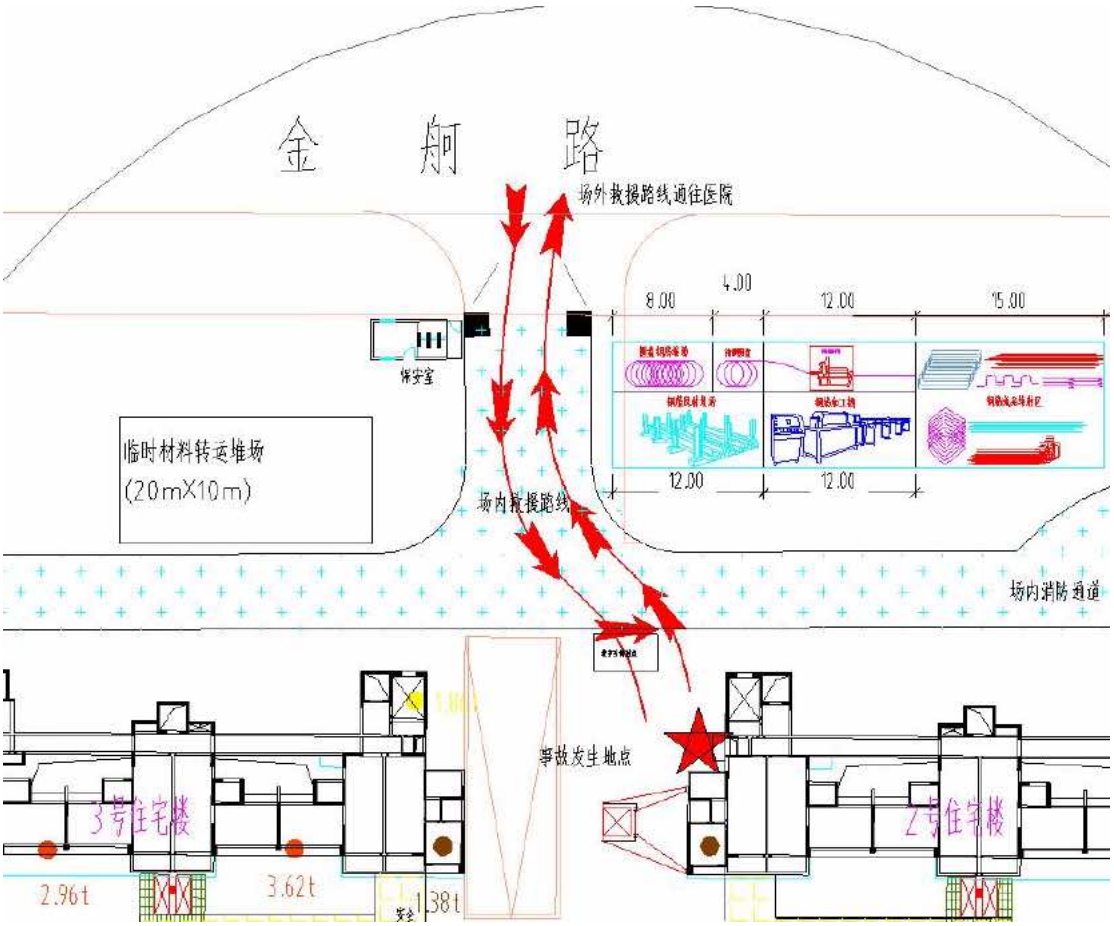
事故发生在珠海市金湾区金铭东路与顺达路交汇处东北侧金湾龙宝广场三期（D区域），事发地点为2号楼西北侧。2021年11月27日，经事故调查组现场勘验：2号楼，地上27层，地下一层，标准层建筑面积439.13平方/层，总建筑面积11826.15平方，基底面积528.62平方，事发坠落飘板为2号楼2层西侧雨棚板。坠落悬挑板基本情况：悬挑板长2米，宽1米，厚0.13米对地面距离3.97米，因结构设计与建筑设计图纸矛盾，栋号2层底板结构施工时未一次成型，于11月8日设计变更增加此板。事故平面如下图所示：

该起事故的直接原因是：杨秀虎违规拆除悬挑板支撑钢

管架，造成悬挑板失去支撑下落，杨秀虎被悬挑板压倒导致死亡。（《拆除作业安全操作规程》第 10 条:“高处拆除施工的原则应是按建筑物建设时相反的顺序进行。应先拆高处，后拆低处；先拆非承重构件，后拆承重构件。”）

（二）中跃公司要深刻吸取事故教训，金湾宝龙广场三期（D区域）工程项目全面停工排查整顿，进一步加强对现场作业人员安全监管，加强风险评估并落实防范措施，积极整改存在问题，经区建设主管部门复检确认满足安全生产条件后方可复工。
