龙源吉安永新风电项目“4·24”一般物体打击事故调查报告

龙源吉安永新风电项目“4·24”
一般物体打击事故调查组

2024 年 6 月 20 日

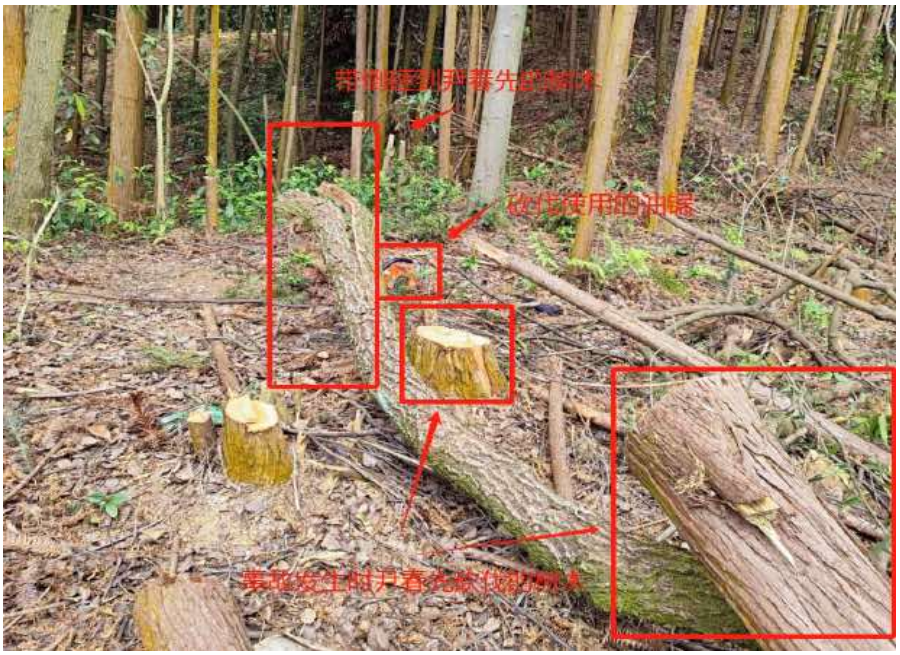
图 1 事故发生地点

2024 年 5 月 15 日 9 时 40 分许，事故调查组再次对事故现场进行勘验，情况如下：事故现场位于龙源口镇辛田村大塘山场（竹老冲），是江西龙源新能源有限公司龙源吉安永新风电项目 110kV 送出线路工程拟建设升压站用地，山场临近 G356 国道，三面环山。事故发生地点在一处种植有大量杉树的小山顶上，现场可见较多已被砍伐的林木及树桩，距离事故中心点 1.5 米处有一中间断裂的杂木。据现场巡检员卢欢现场指认，该断裂的杂木将尹某某砸伤致死。

经事故调查组对事故现场勘查分析和对相关人员调查取证确认，伐木工人尹某某一人单独操作油锯进行砍伐作业，对采伐树木周边复杂情况观察处置不到位，正在采伐的杉树中部藤蔓与约2米远的杂木缠绕，锯倒杉树时巨大的拉力将杂木从中拉断，杂木倒下后砸中尹某某头部致大量流血，经抢救无效后死亡，是导致事故发生的主要原因。
