遂宁市涪鑫有限公司“8·19”一般物体打击事故调查报告

遂宁市涪鑫有限公司“8·19”一般物体打击事故调查组

2025年9月

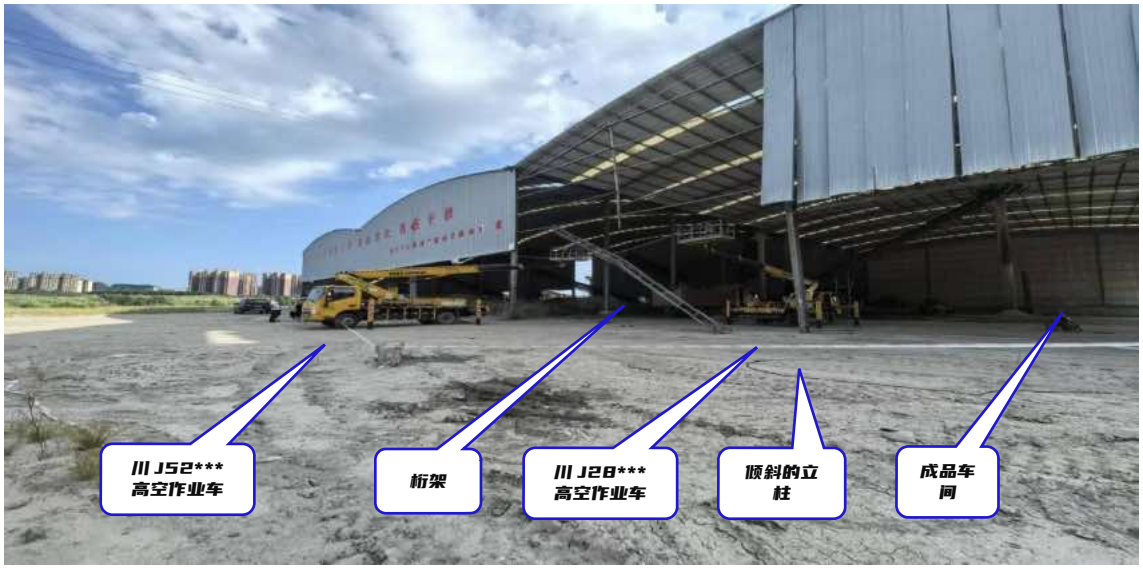
图 1 事故现场图

事故现场位于遂宁市船山区龙凤镇大白塔村 4 社，遂宁市涪鑫同创砂石有限公司第一分公司成品车间厂房西南角。该厂房为轻钢结构，南北长约 45m，东西宽约 40m，高约 15m，厂房屋面为弧形，北侧、东侧墙面使用彩钢瓦封闭，南侧墙面只有上部封闭，下部未封闭，南侧墙面未做封闭，因大风西侧墙面南端第二根钢柱向厂房内移动约 1.5m，部分屋面及墙面彩钢瓦松动。西侧钢柱之间使用钢制桁架连接，桁架长约 7m，使用 Φ70×4mm 钢管和 50×50mm 的角钢焊接而成，重约 400kg，距地面高约 5.5m。

事故发生前，作业人员利用两台高空作业车（川 J52***、川 J28***）工作平台稳定桁架，其中川 J52***在厂房外，川 J28***在厂房内，死者唐冬在川 J52***高空作业车工作平台上捆绑桁架，未戴安全帽和安全带。事故发生后，桁架南侧段已掉落至地面，北侧端在川 J52***高空作业车工作平台护栏上，其下方地面上有血渍，与该车工作平台水平距离约 1.5m。

1.放置在高空作业车作业平台护栏上未做固定的桁架因振动和角度改变导致一端滑落并翻滚撞击到在工作平台上作业的作业人员唐冬头部。

船山区鹏晟劳动服务部要建立健全安全生产规章制度，加大安全投入，切实落实安全生产主体责任，在今后的作业过程中应根据现场实际情况，开展风险分析，制定切实可行的施工方案，组织专业人员对施工方案评审，并将施工方案、风险辨识、管控措施、应急处置等相关内容向作业人员进行安全教育和安全技术交底。吊装、高处等危险作业，应进行危险作业审批，设置警示区域和安全警示标牌，安排专门人员进行现场安全管理，确保操作规程的遵守和安全措施落实。
