南川中桥年产40万吨高铝熟料项目安装工程“6•21”一般高处坠落事故调查报告

编制单位：重庆市南川区人民政府事故调查组

编制日期：2025年9月

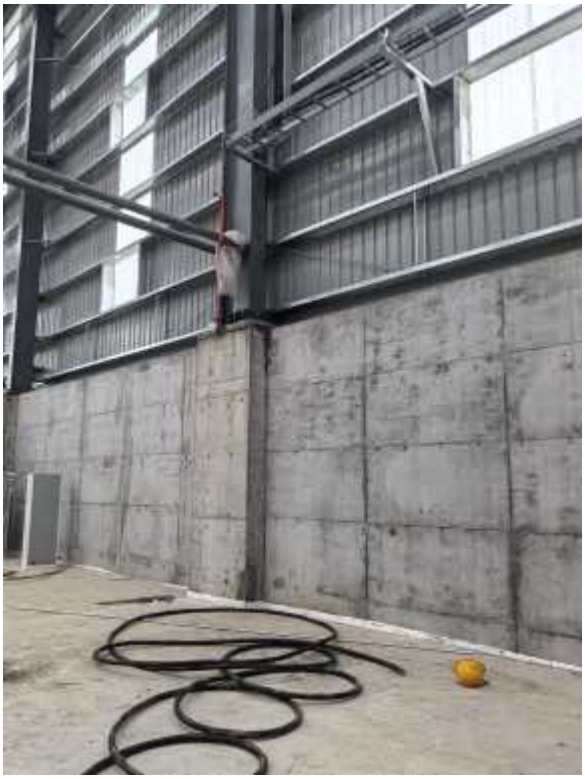
桥架处，解开绳索扔至地面。随后吕某乙、曹某甲携带绳索上至17米高处行车平台，并将绳索放下至6米高处桥架。吕某甲、曹某乙使用绳索将电缆绑好后，吕某乙、曹某甲开始上拉电缆，同时吕某甲、曹某乙用手往上送电缆。在地面的魏某某观察到吕某乙、曹某甲在拉的过程中比较费劲，也上到17米高处行车平台与吕某乙、曹某甲一起拉电缆。电缆在上拉过程中突然从绳索捆绑处滑落，并打中6米高处桥架上的吕某甲，导致吕某甲失稳并从安全带中脱落坠落至地面。吕某甲坠落后，魏某某、曹某乙等人立即拨打120急救电话，并向电气安装班组长腾某某报告事故，9时20分左右120急救车到达现场，将吕某甲送至区人民医院救治，于6月23日抢救无效死亡。

事故发生在重庆市大镁新材料科技有限公司原料厂房东北侧厂壁（5米以下为钢筋混凝土结构，5米以上为钢架结构）的行车电缆桥架处。桥架处离地高度6米，该桥架为吕某甲坠落时站立位置，厂房面为混凝土地面。安全带挂钩挂在行车竖立桥架（其内已铺设好3×150+1×70两根动力电缆）第三横上，安全带各部件完好，且与安全带挂钩连接完好，安全带腰带为打开状态。安全带下方厂房地面有长30cm，宽10cm不规则血迹。血迹东南方向地面上有长约33米的黑色电缆、重约198kg，呈不规的螺旋状卷曲在厂房地面。血迹上方高约17米为行车检修运行平台，该平台上有2根黑色动力线及直径约1.5cm的绳索。绳索摆放在行车平台横向和竖向交叉口，部分搭放在横向检修平台靠近竖立车动力线桥架一侧的栏杆上。该绳索一头有一活套，部分有磨损的痕迹，但结构完好。行车动力线架与行车检修平台呈90°相连，近距点有长约40cm、宽约10cm的空间，远距点有长约30cm、宽20cm的空间用于电缆的铺设。
