【城中区应急管理局】柳州市城中区二桥头东端北侧“8•19”容器 爆炸事故调查报告

发布日期：2020-09-11 15:15　来源：城中区应急管理局

柳州市城中区二桥头东端北侧“8·19”容器

爆炸事故调查报告

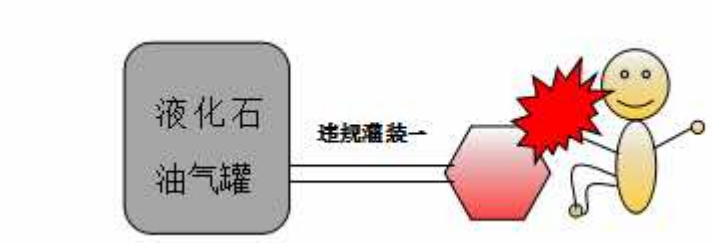
冷煤罐爆炸过程示意图

2020年8月19日15时左右，肖某廷在其搭建的电动车修理门面内进行气体灌装作业，在将煤气从液化石油气瓶灌装至一粉红色氟利昂冷媒罐（罐体经其焊接改装）内的过程中，冷媒罐因压力过大、罐体强度不足而发生爆炸，炸飞的罐体击中其头部造成其当场死亡。

1.肖某廷对粉红色氟利昂冷媒罐体（最大承压1.2Mpa）进行焊接改造，客观上降低了罐体的承载压力；又从液化石油气罐（最大承压2.0Mpa）内灌装高压液化石油气进入该冷媒罐，导致后者内部气体压力大于其可承载压力。

2.2020年8月19日下午，肖瑞廷用于承装高压液化石油气体粉红色氟利昂冷媒罐因内部压力过大、罐体结构强度不足发生爆炸。
