# 驭程建设工程有限公司“11·7”高处坠落一般事故调查报告

2023年11月7日8时许，驭程建设工程有限公司承建的五沟镇集体经济发展综合服务中心项目施工时发生一起高处坠落事故，造成1人死亡，直接经济损失130万元。

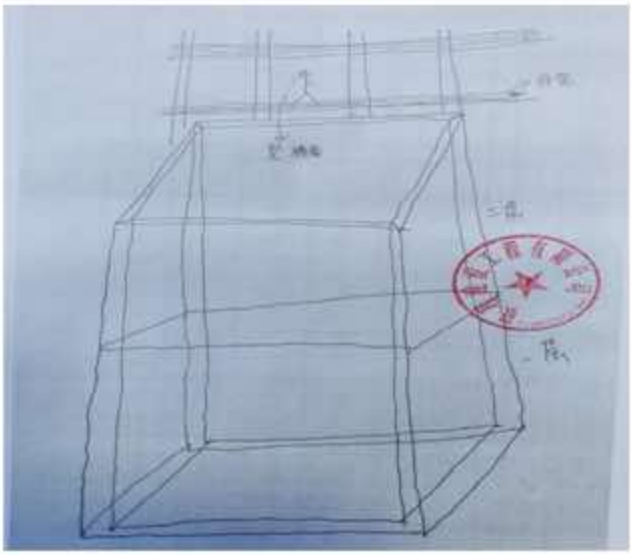
图 4 工人坠落位置示意图

事故发生位置位于五沟镇集体经济发展综合服务中心大楼南侧，事故发生前，工人正在二楼三楼之间的第二层和顶层脚手架上进行加挂安全网、铺钢网片、紧脚手架钢管扣作业，三楼顶层脚手架高约4米，第二层脚手架距二楼楼面约2米，二楼楼面摆放有方木等材料，王*义从第二层脚手架坠落至二楼楼面，头部碰到方木受伤出血。

经事故调查组分析认定，王*义在第二层脚手架向顶层脚手架传递钢网片，需要跟着顶层铺设钢网片进度不断移动位置，应当使用坠落悬挂安全带，应当将安全带锁扣系挂在已搭建牢固的钢管上，将安全锁扣解一扣挂一扣的情况下进

行移动。王*义在脚手架上移动过程中未将安全带锁扣系挂生根，身体失衡导致坠落。

王*义安全意识淡薄，高处作业时未正确佩戴使用安全带，在脚手架上移动过程中身体失衡失去保护从高处坠落，是事故发生的直接原因。
