利津刁口山东小飞象石油化工有限公司“8·16”一般硫化氢中毒事故调查报告

2025年8月16日17时45分许，利津县刁口乡山东小飞象石油化工有限公司发生一起硫化氢中毒事故，造成1人死亡，3人受伤，直接经济损失284.3万元。

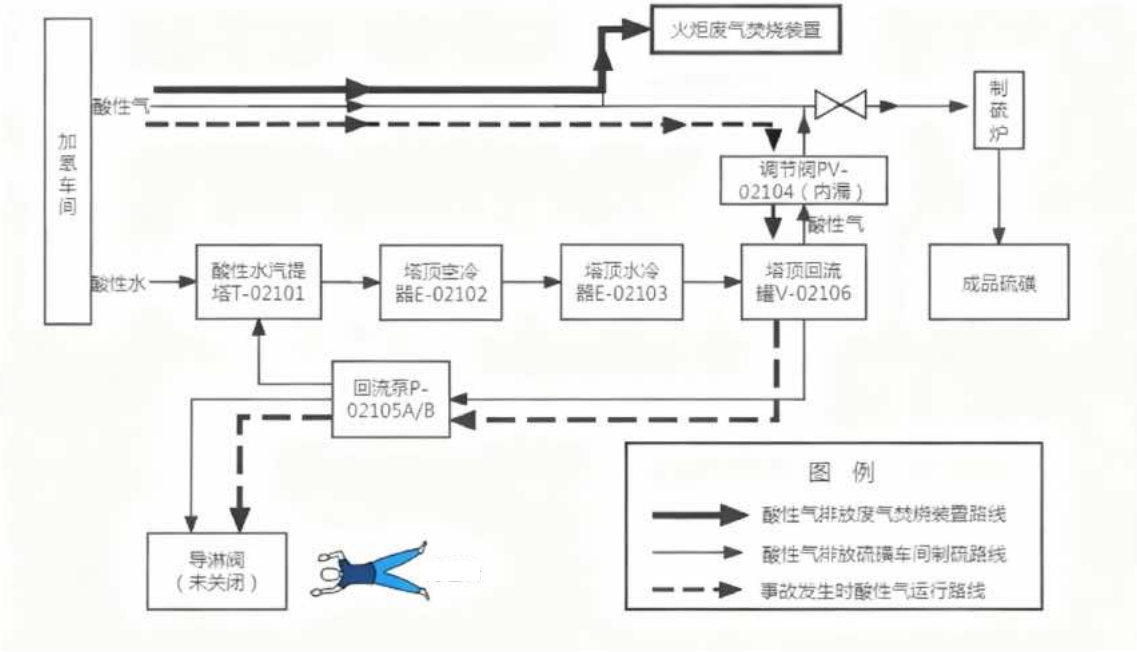
图1 硫磺车间酸性气运行流程示意图及何**中毒点

本次事故中，加氢车间酸性气排放至火炬时，部分酸性气通过内漏的调节阀PV-02104反向进入酸性水汽提塔塔顶回流罐V-02106，进而通过未关闭的酸性水汽提塔塔顶回流泵P-02105A出口导淋阀漏出。

加氢车间产生的含硫化氢酸性气，在排放火炬废气焚烧装置过程中，通过内漏的 PV-02104 调节阀进入硫磺车间酸性水汽提塔塔顶回流罐 V-02106，进而通过未关闭的塔顶回流泵 P-02105A 出口导淋阀泄漏，硫化氢泄漏后违规[2]处置，致人中毒。

（1）安全风险管控不到位。未按照《危险化学品企业停产、复产及停产期间主要安全措施清单》要求，全面辨识停产、复产过程及停产期间的安全风险，制定和落实相应的管控措施。企业在开工前未能排查发现 PV-02104 调节阀内漏、P-02105A 处有毒气体报警器故障等问题，造成重大风险失控漏管。

（三）精准发力，扎实做好开停工安全管理。企业要严格执行《危险化学品企业停产、复产及停产期间主要安全措施清单》，强化风险辨识，完善操作规程，制定应急处置方案并组织好相应的培训。开工前要检查确认安全条件，对重要作业实行责任人签字确认制度，对作业区域进行有效清理和隔离。开工过程要严格执行过程安全控制，强化现场巡检与监测，确保装置安全平稳运行。
