中通快递桂东（岑溪）智能科技电商快递产业园10·20较大高处坠落事故调查报告

中通快递桂东（岑溪）智能科技电商快递产业园
10·20较大高处坠落事故调查组
2022年3月31日

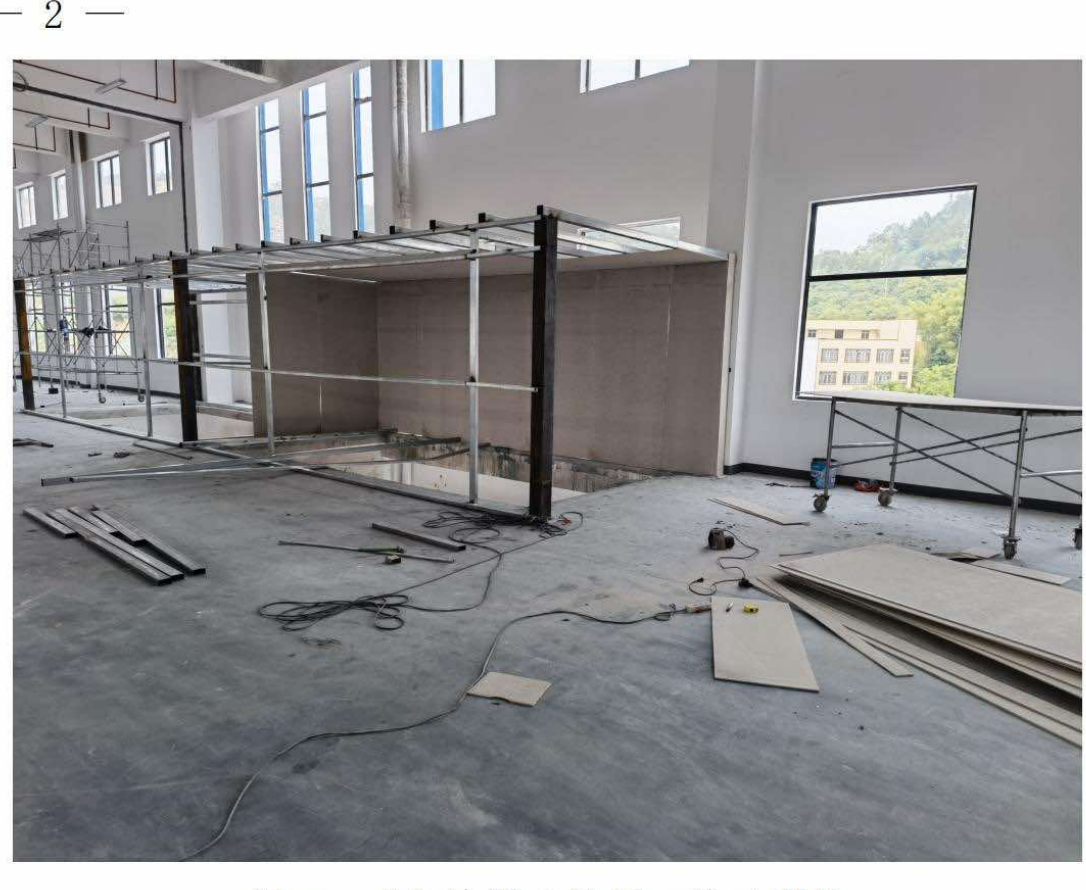
2021年10月20日14时30分许，负责中通快递桂东（岑溪）智能科技电商快递产业园项目3#分拣楼钢设备平台、设备洞口封堵施工人员王XX、杨XX、杨XX等3人擅自到3#楼三层设备洞口施工作业，3人没有按照设备洞口封堵施工方案施工，水平洞口在拆除原土建施工单位设置的安全防护设施后，没有按照设备洞口封堵施工方案搭设好水平防护措施，也不按拆一个安装一个的工序，且在没有佩戴安全帽和系安全绳的情况下实行洞口封堵作业，在作业时从三层洞口上坠落至垂直高度约17.6米的一层地面。

图1　3#分拣楼三层洞口施工现场

事故调查组通过深入调查和专家论证，认定事故的直接原因是：王XX、杨XX、杨XX等3人安全意识淡薄，在岑溪中通公司项目部发出停工通知期间，在没有现场管理人员在场监督的情况下，擅自到3#楼三层设备洞口进行施工。3人在未佩戴安全帽和系安全绳①等安全防护设备的情况下，拆除了原设置的安全防护设施后②，没有按照设备安装洞口封堵施工方案做好水平防护措施③，违规进行作业，是事故发生的直接原因。
